ZP 023/2012

Znalecký posudek

**Posouzení současného stavu střešního pláště haly házené
při ZŠ Emila Zátopka v Kopřivnici**

Ostrava: červen 2012

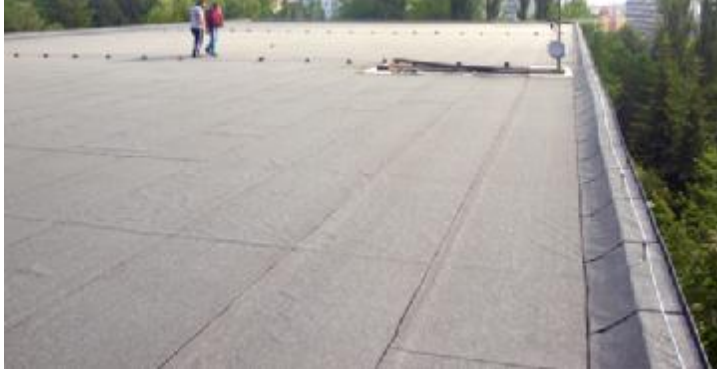
POHLED NA STŘECHU

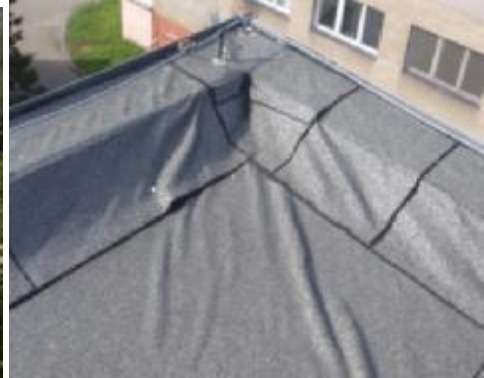
-Dále znalec zjistil, že ve všech čtyřech rozích střechy dochází k typickému zvlnění asfaltového modifikovaného pásu a jeho odtržení od podkladu – na některých místech bylo možné asfaltový pás tzv. odtrhnout rukou.

-Po zhlédnutí zvlnění jednotlivých asfaltových pásů okolo atik a dále vytvořených podélných i příčných trhlín v ploše, znalec mohl vyslovit důvodné podezření, že tyto asfaltové pásy nejsou řádně kotveny k podkladu. Důvodem stávajícího stavu tak je zatížení větrem, které takto střešní krytinu poškozují a to i přes skutečnost, že střecha haly házené je částečně proti silnému větru chráněna okolní zástavbou a vzrostlou zelení. K tomu, aby znalec mohl učinit svůj technický závěr, nechal zhotovit do střešní skladby celkem 3 sondy (nahodile vybraná místa – vždy se zásahem do příčného nebo podélného spoje o rozměrech 200/200mm).

**TYPICKÉ DŮSLEDKY ÚČINKŮ VĚTRU
NA NEKOTVENÍ (NEBO NEDOSTATEČNÉ
KOTVENÍ) STŘEŠNÍCH VRSTEV,
UTRŽENÝ PŘÍŘEZ – MÍSTO ZATÉKÁNÍ**

- Na takto upravený podklad je navrženo kotvení střešního souvrství pomocí teleskopických talířových kotev – minimálně 3 kotvy /m² – rohové oblasti 6ks kotev, okrajové oblasti 4 kotvy a střední plocha 2 kotvy/m² – roh - šířka je cca 3m ve směru štítu, délka pak cca 10mm podél průčelí (delší strany), okraj má šířku 3m od každé strany jako navazující na rohy. Vnitřní plocha je zbytek. Stávající nejhorší stav cca uprostřed střechy navrhuje kotvit jako roh. Přes toto kotvení, by mělo být

zhotoveno přelepení páskem v pruhu do 100mm z podkladního asfaltového pásu se skelnou tkaninou. Jako další vrstva je navržen asfaltový pás bez posypu k překrytí kotvení a nakonec finální asfaltový modifikovaný pás s tl. 5mm s hrubozrnným posypem – to vše plnoplošně nataveno. Na upravených atikách musí být zhotoven systémový detail, tj. přivedení asfaltového pásu z plochy do výšky cca 50mm a následně druhý asfaltový pás z tzv. přířezu vedený se zhlaví atiky do plochy – přířez cca 1000m – toto opatření platí pro podkladní i finální asfaltový pás.

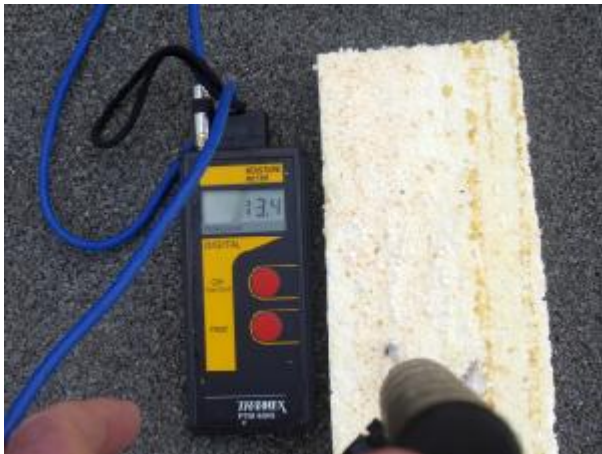
Pro ověření stavu skladby střešního pláště znalec prováděl i měření hmotnostní vlhkosti tepelné izolace a naměřil zvýšenou vlhkost (13,6 -15,9% - fyzikální veličiny: čas 9 -10,00 hod., teplota vzduchu 24°C, teplota povrchu střechy 44,7°C, relativní vlhkost vzduchu 39,8%), která však nemá podstatný vliv, s ohledem na celkovou tloušťku tepelné izolace, na výsledný součinitel prostupu tepla „U,N“.

**MĚŘENÍ HMOTNOSTNÍ VLHKOSTI V HORNÍ
TEPELNÉ IZOLACI**

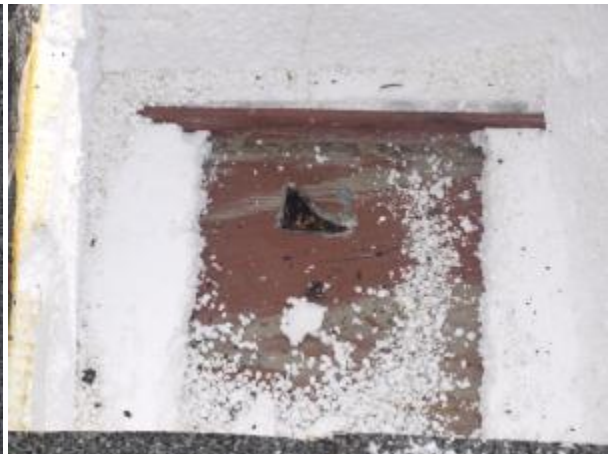
-poslední tepelně izolační vrstvou je opět deska EPS tl.30mm, která je určena jako vyrovnání drážkované plechové krytiny, která zde byla objevena

-pod plechovou drážkovanou krytinou je vrstva dřevěného bednění

-Znalec po otevření sond a postupném odstranění všech tepelně izolačních vrstev nezjistil žádný způsob kotvení střešního pláště – nejsou zde zbytky po lepidlech (ani mezi vrstvami, ani na spodní hraně, tj. plechové drážkované krytině), nejsou zde stopy ani po mechanickém kotvení (dodatečně byl tzv. spoj rozřezán na větší délku a nebyly zde zjištěny žádné mechanické kotvy – mechanické kotvení lze rovněž dobře identifikovat při našlápnutí na asfaltový pás ve spoji).

**V MÍSTĚ SONDY - PODKLAD POD ČÁSTÍ
TEPEL. IZOLACÍ PLECHOVÁ DRÁŽKOVÁ
KRYTINA A BEDNĚNÍ**

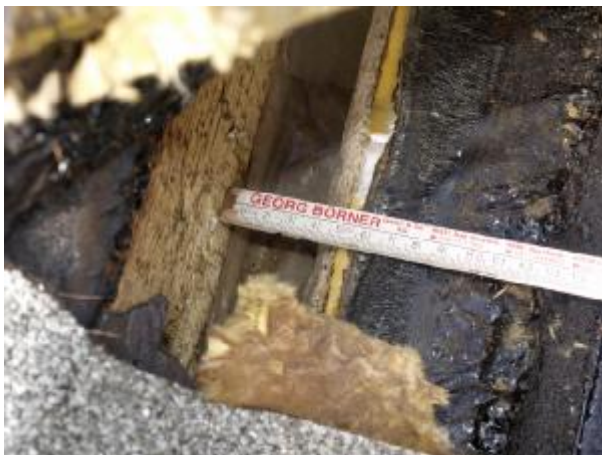
-Potvrzením znalcových technických závěrů bylo, že po zhotovení třetí sondy v místě napojení na zvýšenou atiku, našel tzv. posun desek EPS mezi 40 až 50mm od vymezujícího dřevěného hranolu. I toto zjištění znalce podporuje jeho technický závěr, že nový střešní plášť (po provedené rekonstrukci) není řádně kotven. Dochází zde k tomu, že jednotlivé nekotvené desky se mohou vlivem větru vzájemně po sobě pohybovat a s ohledem na skutečnost, že vrchní deska EPS je kaširovaná asfaltovým pásem, na který je plnoplošně nataven finální vrchní pás, tak je na tyto hydroizolační vrstvy vytvářen a to souvisle při každém silnějším větru tlak, kterému nejsou tyto asfaltové pásy schopny trvale odolávat. Pak dochází k vytváření trhlin a prasklin, utržení asfaltových pásů v detailech apod.

**DETAIL POSUNU TEPEL. IZOLACE OD DŘEVĚNÉHO
NADSTAVENÍ ATIKY, MEZERA 45MM – NEPŘÍPUSTNÉ**

- Doplnění tepelné izolace na šikmou část atiky (opět ze tří stran) – pomocí kaširovaných desek EPS tl.40mm
- Revize a kontrola upevnění zvýšené části atiky pomocí hranolu (opět ze tří stran)

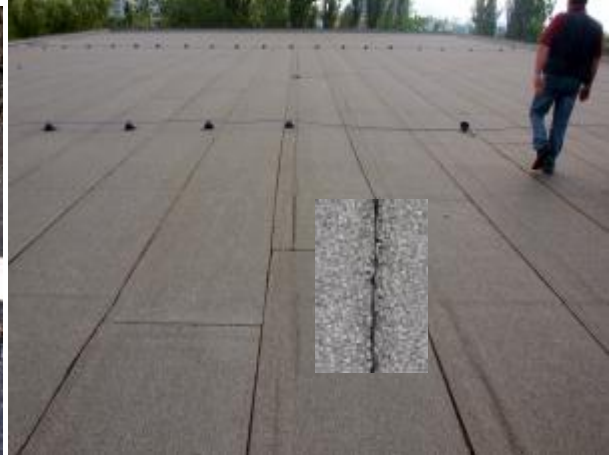
-První znalcem zjištěnou velmi vážnou závadou je na střeše vyskytující se trhlina, cca uprostřed kratší délky haly (ve směru pokládky asfaltových modifikovaných pásů a to od štítu s požárním žebříkem až ke štítu, navazujícím na venkovní hřiště). Rovněž cca uprostřed podélného rozměru ve střešní hydroizolační vrstvě je vytvořena velká trhlina, která je vůči asfaltovým pásům příčná – trhlina, která zasahuje až do tepelné izolace je široká 10mm!!! Tímto zjištěním znalece nekončí, neboť postupně zjišťoval sice kratší, ale četnější trhliny ve finálním asfaltovém modifikovaném pásu v podélném směru prakticky na celé ploše střechy. Zjištěných trhlín příčných bylo již podstatně méně.

**PODÉLNÁ TRHLINA UPROSTŘED
STŘECHY HALY-NEPŘÍPUSTNÉ**

- Povlakovou krytinu z asfaltových pásů v ploše je navrženo upravit pomocí penetrace, rozetření hrubozrnného posypu (zatavením a zatřením), největší zvlnění je navrženo seříznout a srovnat.

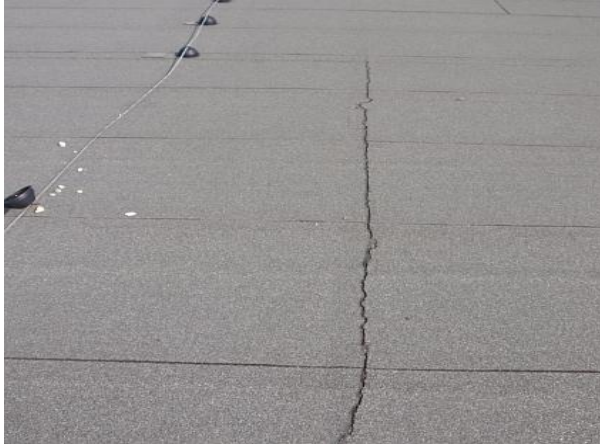
V sondě u velké příčné trhliny, která zasahuje i do vrstvy tepelné izolace, však byly na plechové drážkované krytině zjištěny kapky vody. Znalec, aby mohl vyslovit své závěry, dále

**PŘÍČNÁ TRHLINA V ASF. MODIFIK. PÁSU
-NEPŘÍPUSTNÉ**

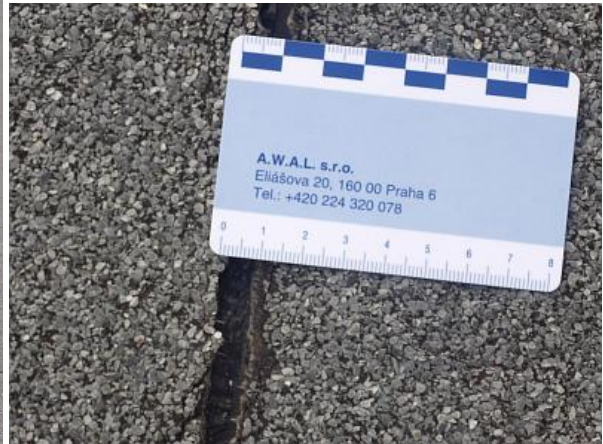
MĚŘENÍ TRHLINY -NEPŘÍPUSTNÉ

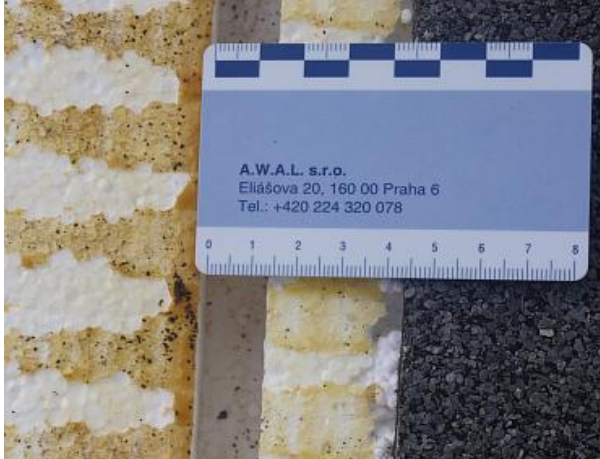
prováděl měření spár mezi jednotlivými deskami EPS a postupně zjišťoval, že mezi deskami jsou spáry široké od 8 do 15mm, což je nepřípustné – desky tepelné izolace musí být pokládány tzv. na sráz a případná mezera šíře do 5mm musí být zaplněna pur pěnou.

**MĚŘENÍ POSUNU DESEK EPS 14MM
-NEPŘÍPUSTNÁ ŠÍŘKA**

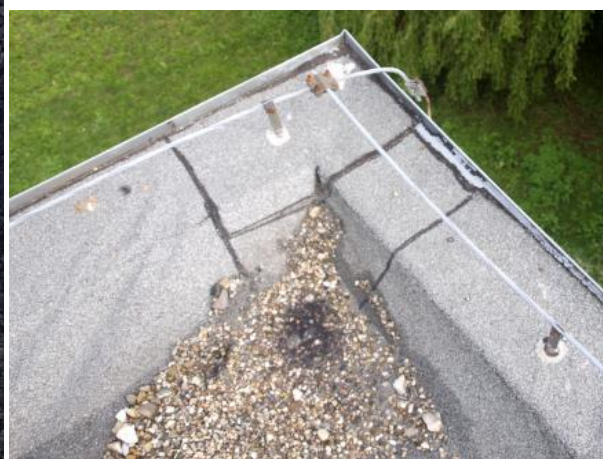
-Na jedné z podélných stran haly házené (prostor u štítu s hřištěm) znalec našel utržení asfaltového modifikovaného pásu od oplechování (závětrnou lištou). Všechny tyto závady jsou zachyceny v předané fotodokumentaci.

**ODTRŽENÍ ASF. MODIF. PÁS OD OPLECHOVÁNÍ
ZÁVĚTRNÉ LIŠTY -NEPŘÍPUSTNÉ**

- Další práce je dodávka závětrné krycí lišty s překrytím zvýšení atiky a to ze tří stran.
- Nový hromosvod je navrženo upevnit pomocí typizovaných spojů přímo na závětrnou lištu a dále příslušnými rozvody v ploše střechy na podkladních patkách s jejich podložením.
- Propojení na svislé rozvody a revizní zpráva je pak další činnost.
- S ohledem na stávající stav tepelné izolace – vlhkost dále doporučujeme do střešní skladby zabudovat expanzní komínky v počtu 1ks/30m². Komínky musí být osazeny na stávající drážkovanou krytinu a následně vyplněny rozcupovanou minerální vlnou až do výšky stávající zateplení.

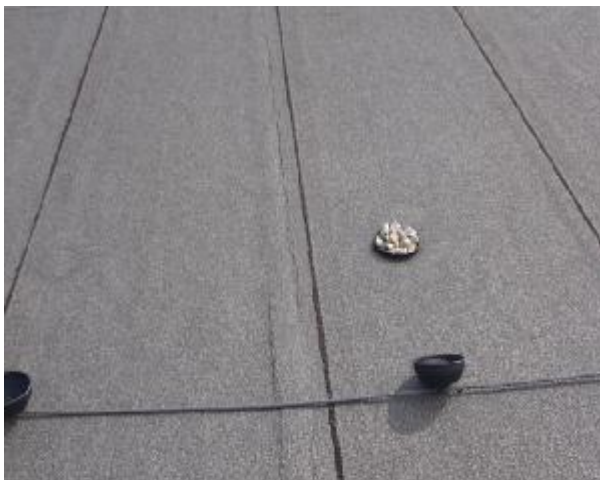
**DALŠÍ PODÉLNÉ TRHLINY V PLOŠE STŘECHY
-NEPŘÍPUSTNÉ**

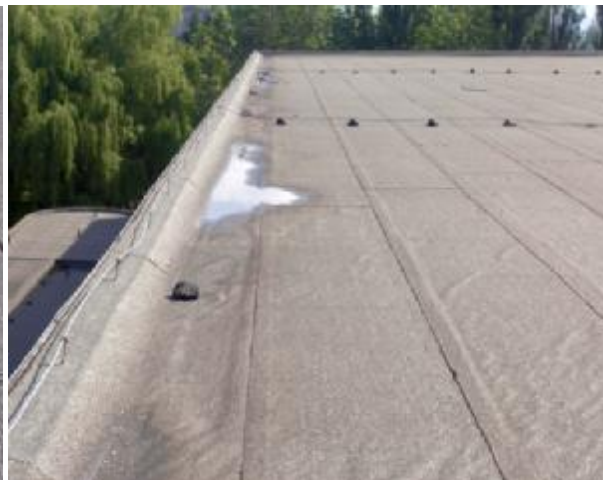
Negativně v tomto směru působí skutečnost, že při této rekonstrukci došlo k změně odvodnění střechy z vnějšího podokapního systému se žlaby a svody na systém vnitřního odvodnění pomocí 4 ks střešních vpustí. Tato změna je příkladným porušením jednoho se základních normových předpokladů – úkolem střešního pláště je co nejrychleji odvést vodu z tohoto pláště. Zhotovením tzv. přehrady na okraji střechy se tak voda na střešní ploše zadržuje.

**ZVÝŠENÁ ATIKA NA NEJNIŽŠÍ VÝŠCE
PULTOVÉ STŘECHY A NEVHODNÉ VNITŘNÍ
ODVODNĚNÍ URČENO K DEMONTÁŽI**

- Demontáž patek hromosvodu v zhlaví atiky (stávající nosiče vodorovných částí hromosvodu jsou zavrtány v hranolu) - opět ze tří stran.
- Na nejnižší část zvýšené atiky v místě stávajících střešních vpustí (podélná strana cca 50m) je navržena demontáž celé atiky, vč. plechování (závětrné lišty) a to celé skladby v rozsahu cca 500mm od stávající vnější hrany atiky (podklad pod vrstvami povlakové krytiny z asfaltových pásů, desek tepelné izolace ve 4 vrstvách tvoří drážkovaná plechová krytina na bednění. V navrženém rozsahu, tj. 500mm od okraje střechy, bude drážkovaná krytina rovněž odstraněna) a to z důvodu, že ve stejném místě dojde k vytvoření nového odvodnění střechy a to místo do vnitřních svodů, je navrženo vnější odvodnění, pomocí podokapního žlabu. Stávající vnitřní dešťové svody budou demontovány. Nové vnější potrubí je navrženo zaústit do stávajících gaigrů na vnější straně tělocvičny, po jejich řádném pročištění až do příslušné kanalizace.

- Konstrukce nového okraje na potřebnou výšku, tj. cca 220 mm, je navržena z dřevěných fošen tl.60mm – šíře min. 200mm a délky max. 2500mm s ošetřením proti biologickému napadení – první fošna je řádně ukotvena pomocí chemické kotvy do podkladu, druhou vrstvu vytvoří deska extrudovaného polystyrénu tl. 60mm – kotvená přibíjením (nebo vruty), třetí a čtvrtou vrstvu tvoří opět dřevěné fošny tl.50mm – přibíjené (nebo vruty). Na tuto konstrukci bude zhotoveno oplechování okapu, umístění žlabových háků a svislé roury odvodnění.

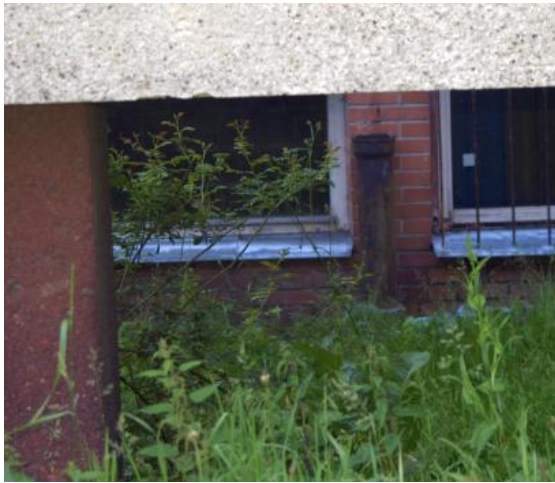
MOŽNOST NAPOJENÍ VNĚJŠÍHO SVODU
NA PŮVODNÍ ODVODNĚNÍ

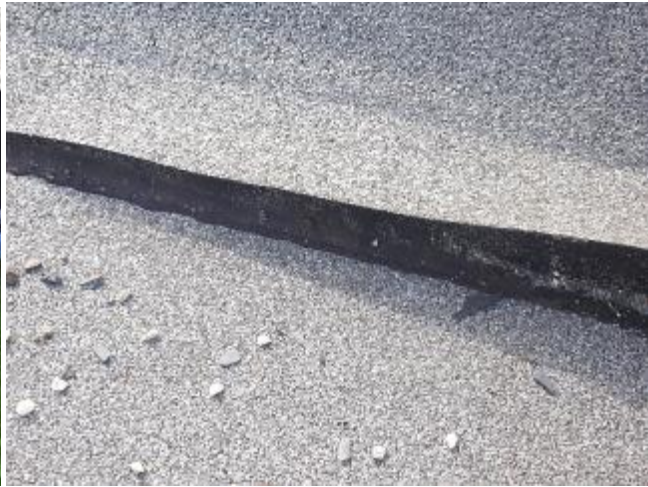
ROZLEPENÝ SPOJ ASF. PÁSŮ -NEPŘÍPUSTNÉ
