ZP 016/2012

Znalecký posudek

**Posouzení současného stavu
střešního pláště na objektech Klub Kamarád
ul. Francouzská, Kopřivnice**

Ostrava: květen 2012

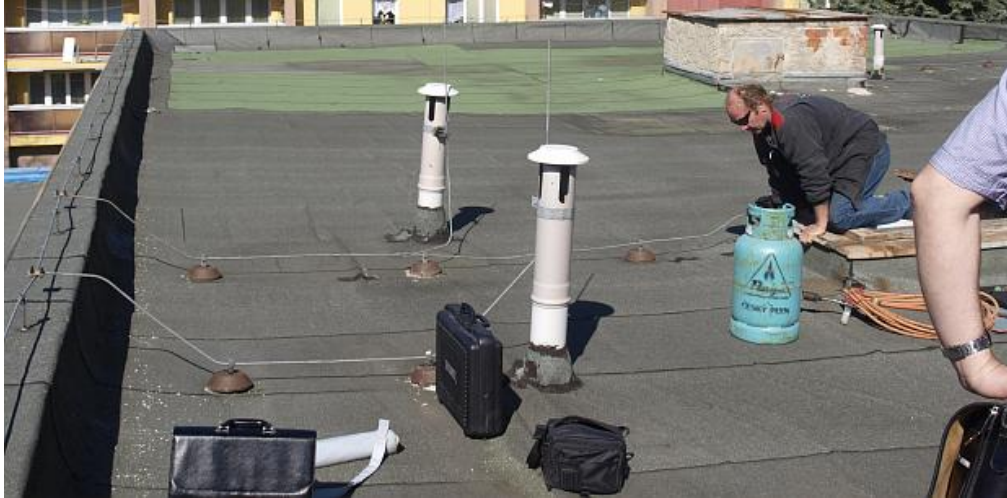
Nejvíce postiženou klempířskou konstrukcí je oplechování zděného střešního proniku, které je silně zrezivělé a v obdobném stavu se nachází i lemovací lišta tohoto proniku nad povlakovou krytinou. Okolo lišty zcela jistě proniká voda do střešního souvrství. V případě jednotlivých klempířských prvků se jedná zejména o poškození vzájemných spojů, zde dochází k vytváření trhlin a jejich kotvení, zde dochází k postupnému uvolňování jednotlivých připojovacích prvků – hřebíků a vrutů.

ČÁST VYŠŠÍ STŘECHY S OPRAVAMI NOVÝM PÁSEM, DEZOLÁTNÍ STAV ZDĚNÉHO PRONIKU

8. Zhotovení dodávky a montáže ventilační bezenergetické turbíny, místo zděného střešního průniku na novou základnu s minimální výškou 150mm nad novou střešní rovinou.

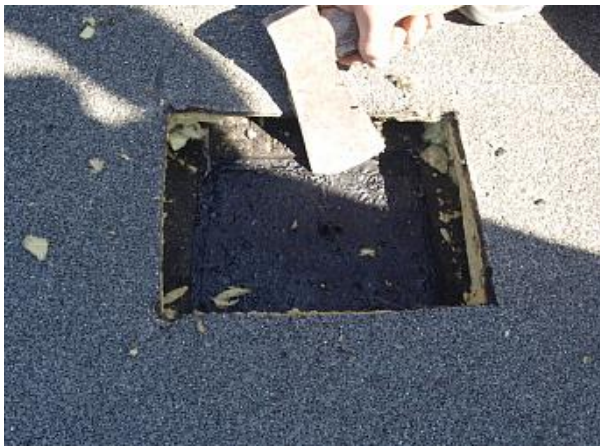
Po rekonstrukci (dle stavu asfaltových a typu pásů lze rekonstrukci řadit do 90. let minulého století, neboť zde již byly použity asfaltové modifikované pásy) však byla tzv. přidána

- tepelná izolace z minerální vlny v tl.40mm
- nová povlaková krytina z asfaltových modifikovaných pásů.

Z teoretického hlediska je takto doplněná skladba nesprávná a to z toho důvodu, že zde byla navržena příliš tenká vrstva nové tepelné izolace a tím je zde vytvořen teoretický předpoklad vytvoření minimálně dvou kondenzačních zón. Tloušťka nové dodatečné tepelné izolace a to bez ohledu na normou požadovaný součinitel prostupu tepla by měla být minimálně dvojnásobkem tloušťky stávající tepelné izolace.

SONDA – VRSTVY PO REKONSTRUKCI

2. Zhotovení tepelné izolace z desek EPS 100 S Stabil (nejlépe kaširované asfaltovým pásem – v případě použití desek nekaširovaných je nutné použití samolepícího asfaltového pásu s minimální tl.3mm) v tloušťce 140mm a to pomocí samostatného kotvení lepením do studeného asfaltu nebo puru – v množství dle empirických hodnot výrobce.

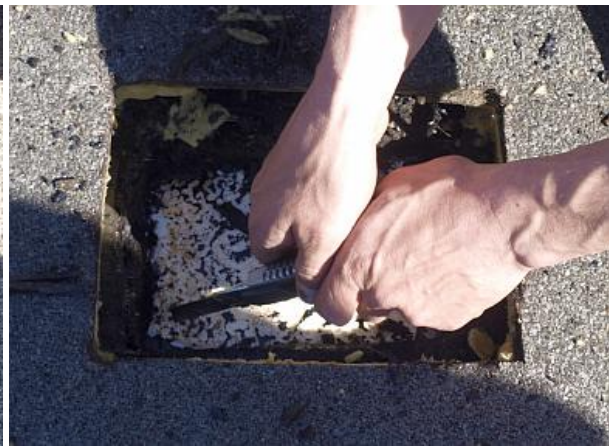
- železobetonové stropní panely nebo desky
- násyp ze strusky pro vytvoření spádu
- třískocementové (heraklitové) desky tl.35mm pro zpevnění povrchu násypu
- desky Polsid tl.50mm s kašírováním asfaltovým pásem
- vrchní asfaltový pás.

SONDA – PŮVODNÍ VRSTVY

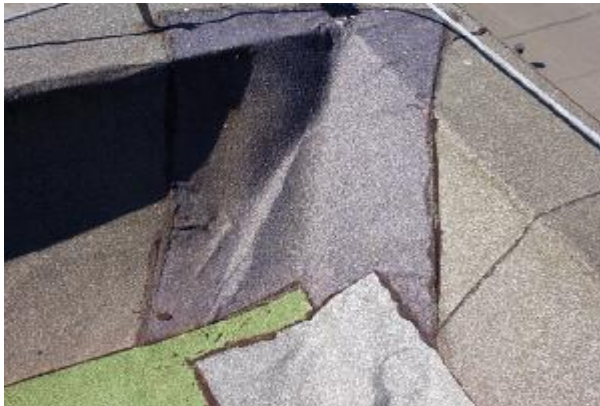
Znalec při vizuální prohlídce okamžitě zjistil, že celá střešní skladba není řádně ukotvena, neboť na celé ploše střechy (to platí i pro dvě střechy nad jednopodlažními částmi objektu) jsou charakteristické vlny a to ve velkém rozsahu. Při úpravě u atik pak dochází ještě k silnějšímu zvlnění asfaltových modifikovaných pásů.

-ČSN EN 1991 – 1-5 - Zatížení konstrukcí staveb a to zejména zatížení větrem. Současný stav povlakové krytiny (silné zvlnění v celých plochách posuzovaných střech) je způsoben působením větru a není žádná záruka, že nebude docházet k dalšímu poškození těchto konstrukcí působením větru tak, jak tomu bylo doposud.

ZVLNĚNÍ A NÁSLEDNÉ TRHÁNÍ ASF. MODIF. PÁSŮ NA ATICE V ROHU, NEJVYŠŠÍ ZATÍŽENÍ VĚTREM - NEPŘÍPUSTNÉ

3. Zhotovení nové povlakové krytiny z asfaltových modifikovaných pásů s ukotvením pomocí dodatečného zatížení s podložkou z přířezu asfaltového pásu – dle schéma 2,0x2,0m roh s použitím 5ks dlaždic 500/500/50mm/m²

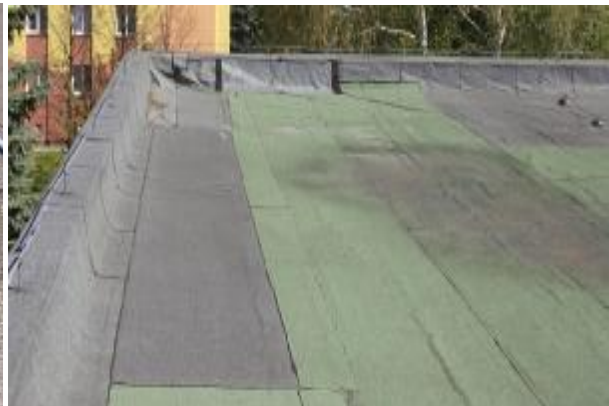
ZVLNĚNÍ ASF. MODIF. PÁSŮ V PLOŠE A NA ATICE – NEPŘÍPUSTNÉ

Dalším opatřením je zhotovení prořezu, eventuálního odstranění, velkých zvlnění asfaltových modifikovaných pásů, vyspravení podkladu – určitá rovinnost je předpoklad pro řádné osazení desek tepelné izolace.

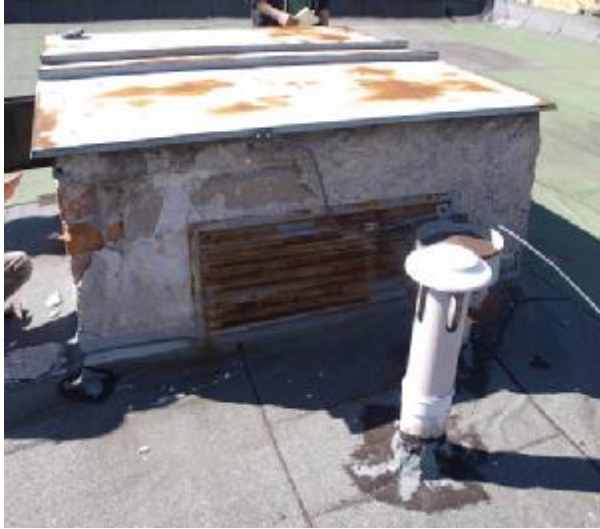
Druhou část závad tvoří zjištěné nedostatky při nedodržování technologických zásad, které se projeví na posuzované střeše a to zejména způsobu oprav a natavení, kdy jednotlivé části opravovaných míst nebyly řádně očištěny a na daném povrchu nejsou plně přilepeny. To se týká zejména opracování kruhových detailů odvětrání, které není zhotoveno podle běžných zvyklostí.

**ZDĚNÝ PRONIK A OPRAVA KRUHOVÉHO
PROTUPU - NEPŘÍPUSTNÉ**

6. Zhotovení prodloužení všech nadstavců odvětrání kanalizace, včetně potřebných stříšek v počtu 12ks D150mm, s řádným napojením asfaltového pásu na kruhový prostup pomocí jeho vytažení na potrubí a jeho uchycení pomocí ocelového pásku, s následným dotmelením asfaltovým tmelem.

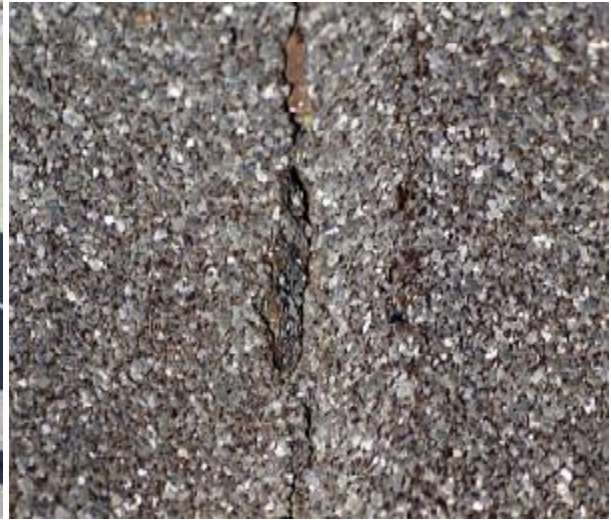
Po výlezu na střechu bylo postupně zjišťováno, že na jednotlivých částech střechy v minulé době docházelo k opravám povlakové krytiny, tvořené různými asfaltovými pásy až nakonec modifikovaným asfaltovým pásům s hrubozrnným posypem. Na různých místech však znalec zjišťoval příčiny současného stavu zatékání do interiéru a tím je totální destrukce jednotlivých asfaltových modifikovaných pásů, vlivem jeho zatížení větrem, toto je charakterizováno velkým množstvím viditelných trhlin a prasklin – viz fotodokumentace.

TRHLINY NA ASF. MODIF. PÁSU – NEPŘÍPUSTNÉ

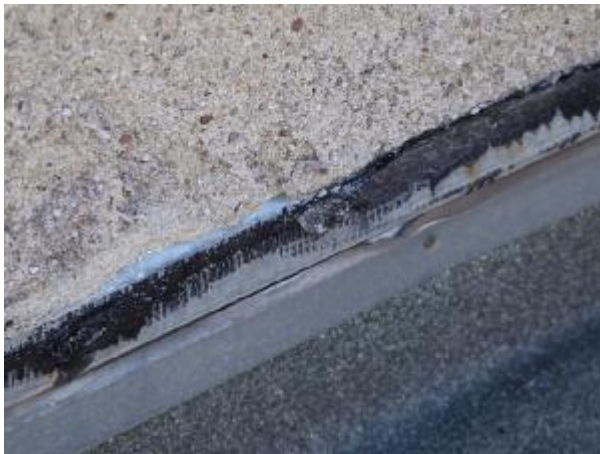
-ČSN 73 3610 – Navrhování klempířských konstrukcí, kde jsou naprosto nefunkční deformované klempířské prvky – lemovací lišty na zděném střešním prostupu, silně zrezivělé oplechování s poškozenými spoji a upevněním k podkladu.

**DETAIL OPLECHOVÁNÍ ZDĚNÉHO PRONIKU,
MÍSTO ZATÉKÁNÍ ZA OPLECHOVÁNÍ
- NEPŘÍPUSTNÉ**

1. Demontáže všech klempířských konstrukcí – oplechování atik, bočního lemování u nižších střech (pokud je toto boční oplechování i u nejvyšší střechy, pak je nutné zhotovit po demontáži povlakové krytiny z asfaltových pásů i toto oplechování), oplechovaného krytu výlezu, oplechování a zděný střešní pronik na nejvyšší střeše a rozvodů hromosvodu.

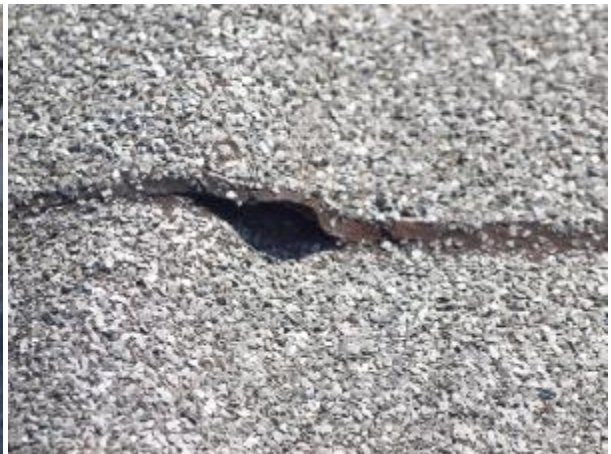
**DETAIL ZVLNĚNÍ ASF. MODIF. PÁSU VE SPOJI,
MÍSTO ZATÉKÁNÍ - NEPŘÍPUSTNÉ**

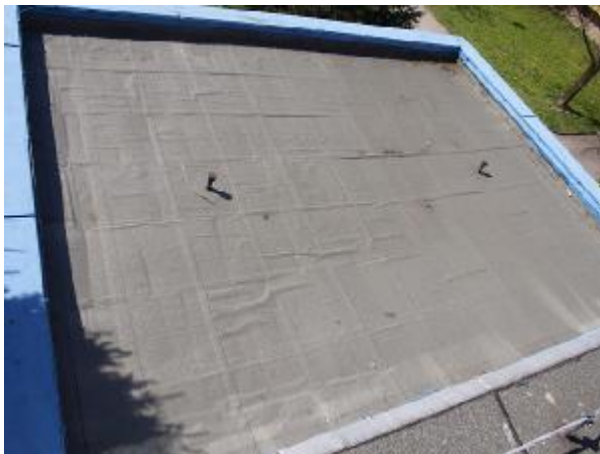
**ZVLNĚNÉ ASF. MODIF. PÁSY NA NIŽŠÍ STŘEŠE
- NEPŘÍPUSTNÉ**

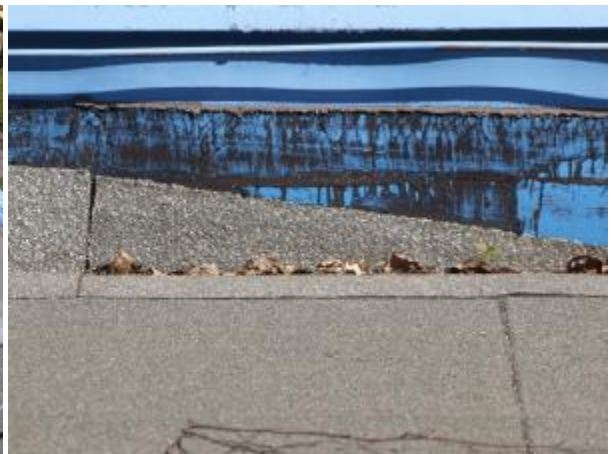
U nižších střech je hlavním důvodem zatékání do střešní skladby skutečnost nevhodného napojení – přilepení asfaltového modifikovaného pásu na boční lemování atik, které je zhotoveno po obvodu a v době místního šetření, byla podstatná výměra obvodu těchto střech tzv. utržena z oplechování – viz fotodokumentace.

U obou nižších střech je atikový plech zhotoven se zcela nevhodným tzv. bočním lemováním těchto atik se zcela zřejmými problémy, kvůli kterým byl tento klempířský prvek z normy vyřazen, jako nevhodný. Tím projevem je tzv. utržení asfaltových pásů a to i modifikovaných z plechu a vlivem roztažnosti a smrštění dvou zcela odlišných typů materiálů – plech – asfalt – vše je zachyceno ve fotodokumentaci.

**DETAIL UTRŽENÉHO ASF. MODIF. PÁSU
Z BOČNÍHO OPLECHOVÁNÍ ATIKY, MÍSTO
ZATÉKÁNÍ - NEPŘÍPUSTNÉ**

4. Nové zhotovení všech klempířských konstrukcí – doporučujeme použít průmyslově chráněný – lakovaný plech a jedná se o nové oplechování atiky r.š.500mm, pomocí oboustranných příponek r.š.150, nových střešních vpustí v počtu 4ks - sananční.

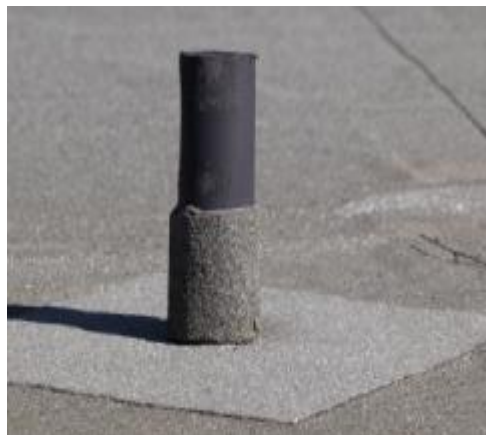
NEPŘÍPUSTNÉ OPRACOVÁNÍ
KRUHOVÉHO PROSTUPU -
EXPANZNÍHO KOMÍNKU BEZ
- OCEL. PÁSKU - NEPŘÍPUSTNÉ

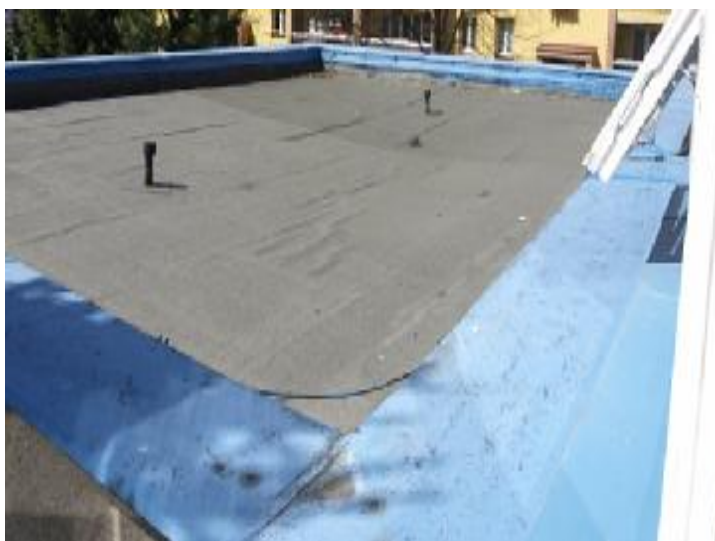
ZVLNĚNÉ ASF. MODIF. PÁSY NA DRUHÉ NIŽŠÍ STŘEŠE,
UTŽENÉ PÁSY OD BOČNÍHO OPLECHOVÁNÍ ATIKY
