PROJEKT:
Územní studie sídelní zeleně Kopřivnice

NÁZEV VÝKRESU:
KARTA LOKALITY C - SÍDLIŠTĚ SEVER ANALÝZA

DATUM: 12 / 2016

VÝKRES Č.: B.7

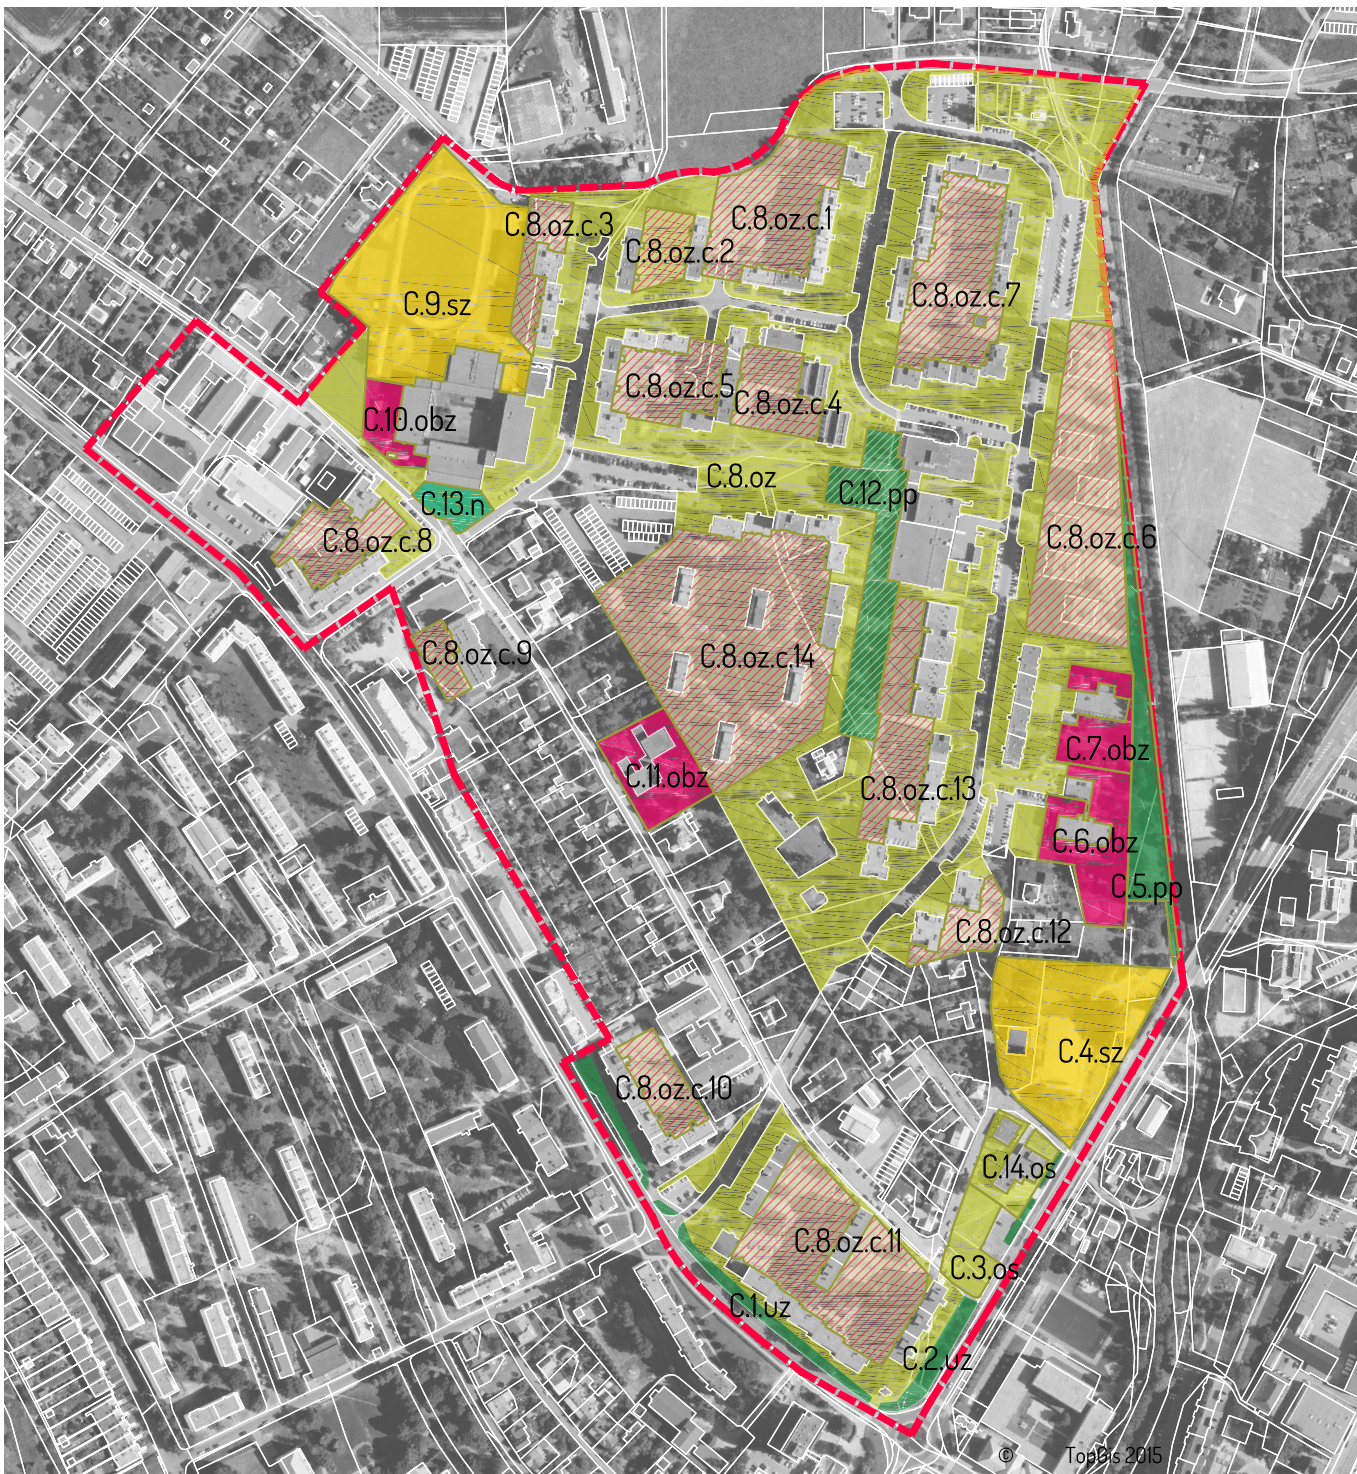
č.p.	název	FT	výměra (m ²)	příspěvnost	pestrá ost. vegetační prvky	mobiliář	vhodnost druhového složení	prostorová struktura veg. Prvků	pěstební a udržovací stav	koncepce plochy	celkové hodnocení plochy	poznámka
1	Uliční koridor	Uz	1100	ve	-	-	-	-	-	-	2	ztravnatě plochy, trval. záhony až po obyt. zástavbu
2	Uliční koridor	Uz	1000	ve	2	0	2	2	2	3	2	pin, pic, bet, acer, rosa, ...
3	Zbytková plocha	Os	1800	ve	-	-	-	-	-	-	3	travnatá plocha
4	Sportovní areál	Sz	9000	ve	3	0	2-3	3	2	3	3	bet, tic, aesc, neudržované
5	Podél toku Kopřivničky	Pp	4100	ve	2	3	2	2	3	2	2	podél toku ovo st. šve, bet, tic, aesc., možnost pěšiny po toku
6	MŠ areál u Kopřivničky	Obz	3800	v	2	2	2	3	2	3	2	acer, bet, pin, pic, salix, sorbus
7	Nížkoprahové centrum	Obz	2300	v	1	3	2	3	2	3	3	tic, pic, pin, pop, bet, původní neutr. stav
8	Sídlisté	Oz		ve	3	3	2	2	2	3	3	chaotický prostor, doplnit trasování pěšin, nakládání s dešťovou vodou, veřejný prostor často nevytváří příjemný prostor a obyvatel je užíván v minimální míře

c1			5800		3	0	3	3	2	3	3	využit st. modelace, mrtvo, možnost pěšiny se str.
c2			1600		1	3	2	2	2	3	2	pin, pic, bet, acer, plat, frax, larix, aesc. věk sk. 20-40, zbytky keřů odstranit
c3			1900		2	3	2	2	2	3	3	pin, pic, bet, acer, plat, frax, larix, aesc. věk sk. 20-40, zbytky keřů odstranit
c4			2700		3	3	2	2	2	2	2	altán na kopci, dlážděné rohy trav. ploch
c5			3300		3	3	3	2	2	3	3	množství laviček u prázdné asfaltové plochy
c6			8100		3	3	3	3	2	3	3	nevábny prostor, pic, larix, bet, ac, ovo, frax
c7			6400		2	3	2	3	2	3	3	nevábny prostor, frax, sorbus, pic, tic, ac, quer, bet
c8			2500		3	3	3	3	2	3	3	dožilý mobiliář, žádná vegetace, vysápané pěšiny
c9			1000		3	3	3	3	2-3	3	3	soc. bydlení, minimum vegetace, dožilé lavice
c10			2000		3	0	3	3	-	3	3	pustý prostor bez vegetace, mobiliáře
c11			8700		2	0	2	3	2	3	3	bet, que, tic, aesc, nevábny prostor
c12			1600		3	3	3	3	2	3	3	okr. jabl, keře, nepříjemný prostor

c13			4300		2	0	2	2	2	3	3	aes, tic, pic, pin, bet, ac, nepříjemný prostor
c14			16900		2	-	2	2	2	3	3	ac, tic, bet, aesc, pic, pin, pop, prunus, seřezané borovice
9	Sportovní areál při ZŠ	Sz	13200	v	0	0	0	0	0	3	3	zanedbané, katastrální předprostor
10	MŠ areál při ZŠ	Obz	1300	v	3	2	3	3	2	3	3	neútulný prostor, téměř bez vegetace
11	MŠ areál s velrybou	Obz	2600	v	1	1	1	1	2	2	1	ac, tic, pic, frax, pru, salix, bet, bambus
12	Centrální veřejný prostor sídlisté	Pp	5200	ve	2-3	3	2-3	2-3	2	3	3	tic, pic, ac, tax, prázdné, zdevastované, nepříjemné prostředí
13	Předprostor ZŠ	N	1000	ve	3	3	3	3	3	3	3	nevhodné řešení prostor
14	Okolí banky	Os	1400	ve	3	-	3	3	2	3	3	pin, keře
