Generel cyklistické dopravy m sta Kop ivnice
 ást A . pr zkumy a rozborý
 4) Fotodokumentace

Generel cyklistické dopravy m sta Kop ivnice
 ást A . pr zkumy a rozbory
 d) Fotodokumentace

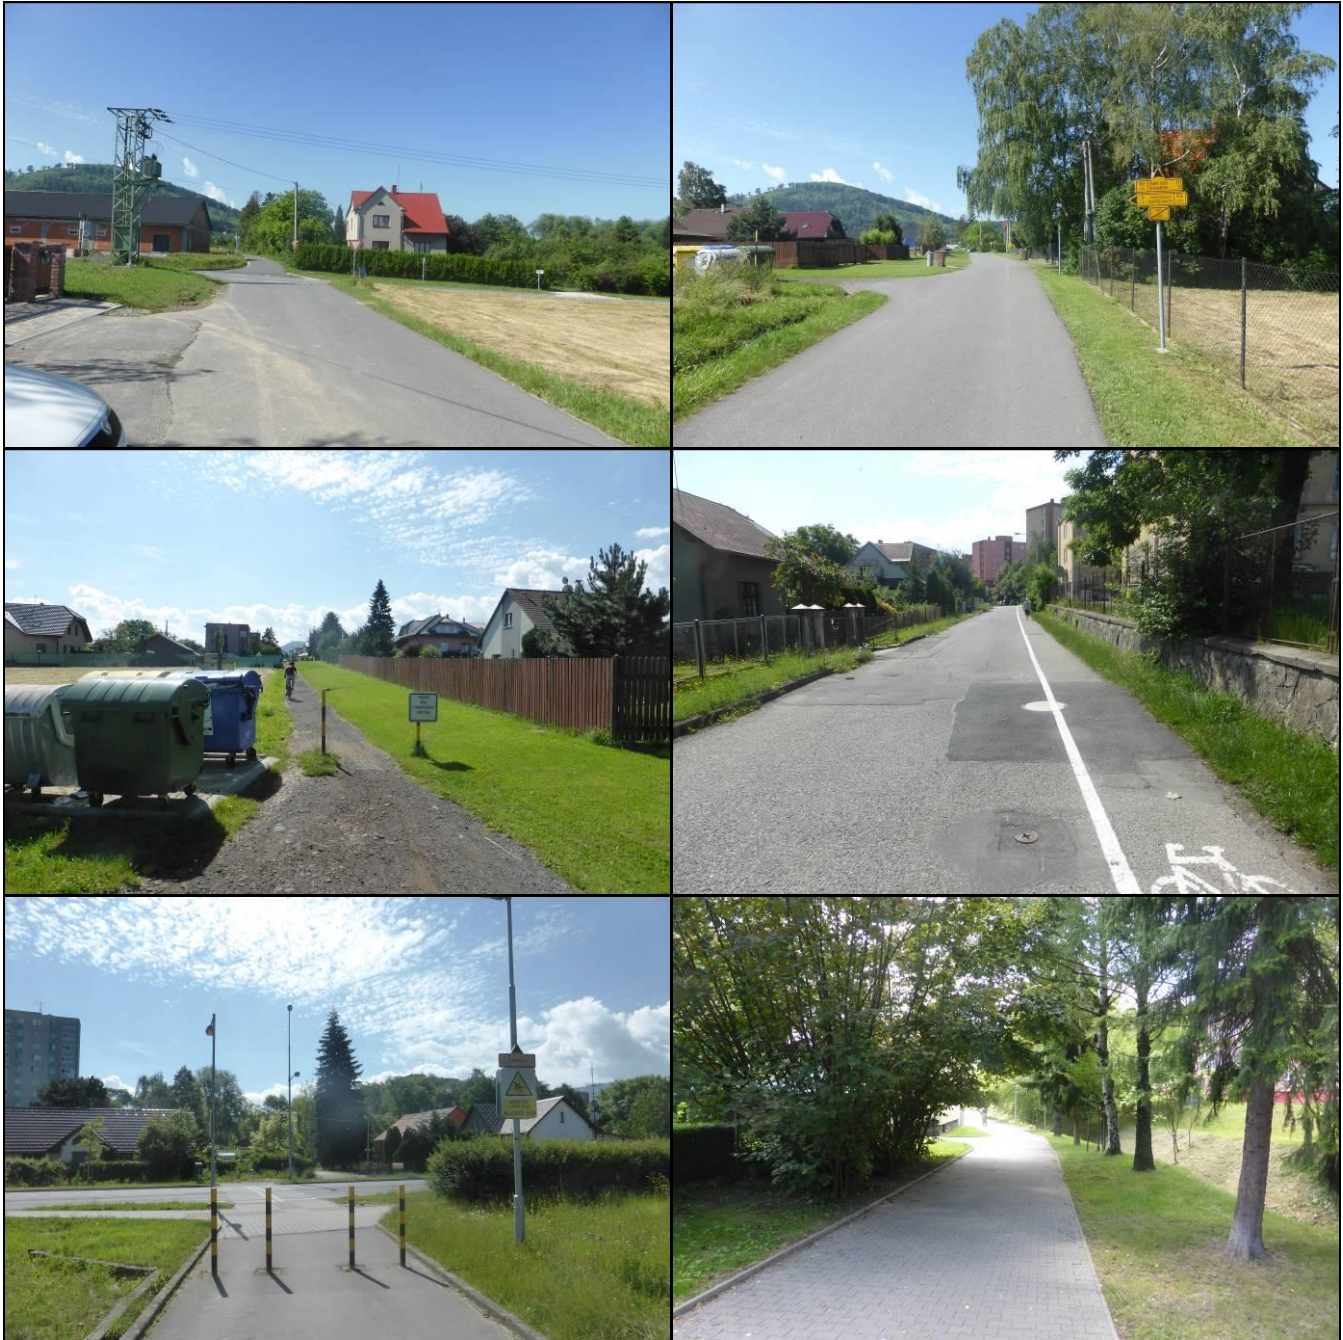
FOTOGRAFIE . 1 ó SIL. II/482 ó K ÍřENÍ CYKLOTRASY 502 NA VJEZDU OD ZÁVIřIC	FOTOGRAFIE . 2 ó UKON ENÍ CYKLOTRASY 6039 NA PASEKÁCH
FOTOGRAFIE . 3 ó TRASA 502, NEZPEVN Ý PVRCH	FOTOGRAFIE . 4 ó UL. ESKÁ, PROVOZ CHODC V CYKLOPRUHU
FOTOGRAFIE . 5 ó UL. SA ó K ÍřENÍ S CYKLOTRASOU 502 - P ECHODEM	FOTOGRAFIE . 6 ó CYKLOTRASA PODÉL KOP IVNÍ KY ó V TVE V PROFILU

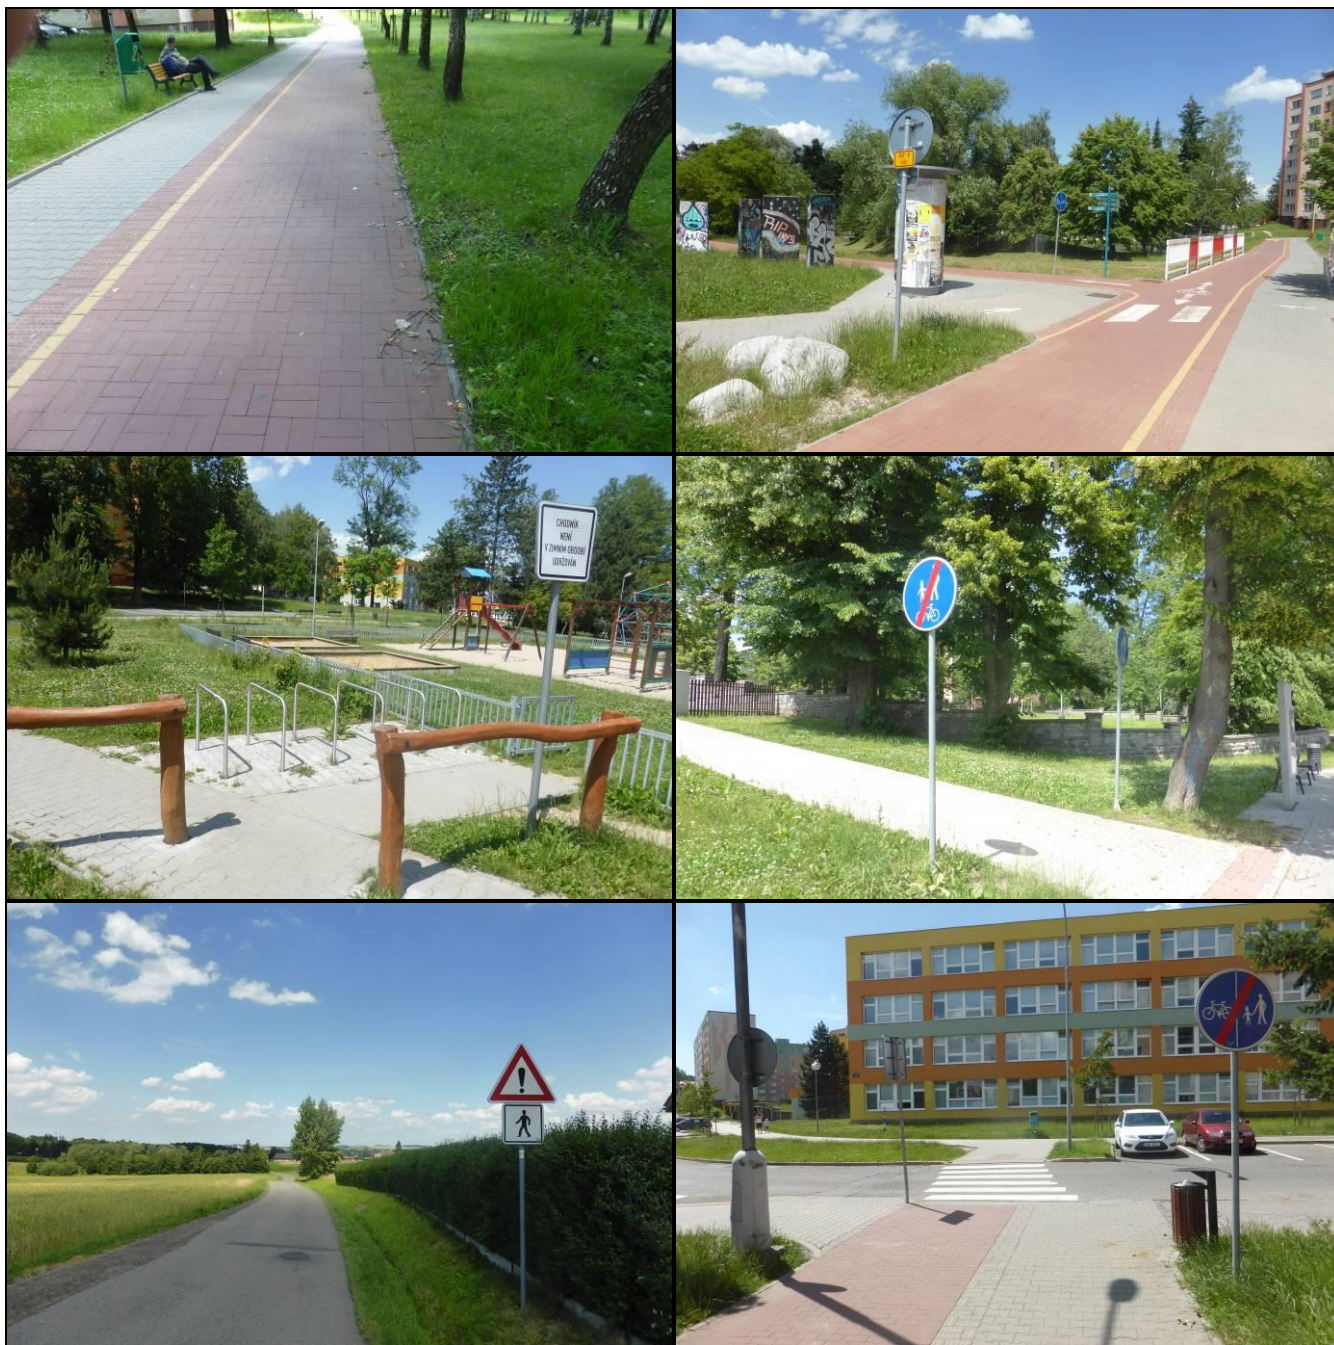
<p>FOTOGRAFIE . 7 ó CYKLOTRASA PODÉL KOP IVNI KY PO V TRNÉ SMRŮMTI</p>	<p>FOTOGRAFIE . 8 ó CYKLOTRASA PODÉL KOP IVNI KY ó K ÍŕENÍ S P ŤŕTRASOU</p>
<p>FOTOGRAFIE . 9 ó CYKLOTRASA PODÉL KOP IVNI KY ó STOJANY NA KOLA</p>	<p>FOTOGRAFIE . 10 ó NESPRÁVN NATO ENÉ ZNA ENÍ U H BITOVA</p>
<p>FOTOGRAFIE . 11 ó K O NÍMU ó CYKLOTRASA . 502</p>	<p>FOTOGRAFIE . 12 ó 17. LISTOPADU ó VYÚST NÍ STEZKY DO P ECHODU</p>

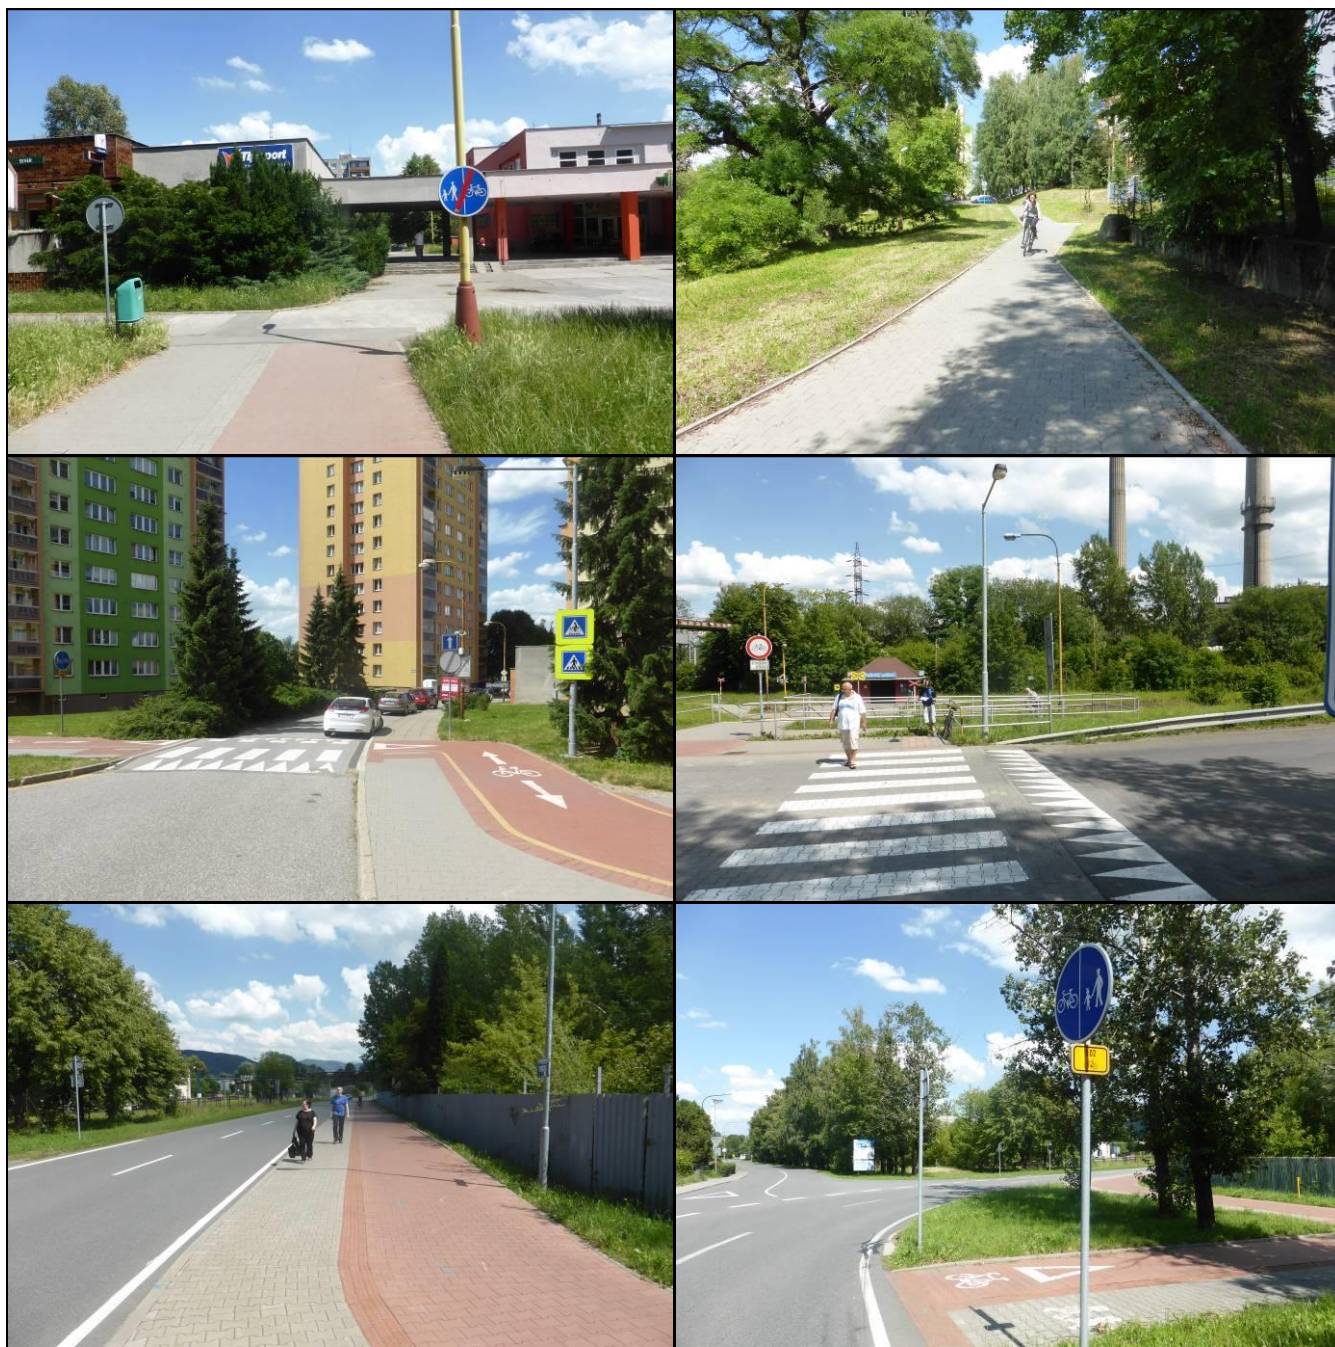
FOTOGRAFIE . 13 ó UKON ENÍ STEZKY U PRODEJNY HRU ^{TKA}	FOTOGRAFIE . 14 ó ÚSEK S VEDENÍM KOLA NENÍ RESPEKTOVÁN (UL. KRÁTKÁ)
FOTOGRAFIE . 15 ó K ÍŕENÍ STEZKY A MK PRAHEM (POD MORÁVÍÍ)	FOTOGRAFIE . 16 ó U ŕEL. ZASTÁVKY KOP IVNICE (CYKLISTÉ MAJÍ KOLO VĚST)
FOTOGRAFIE . 17 ó UL. PANSKÁ	FOTOGRAFIE . 18 ó NESPRÁVN NATO ENÁ SM ROVKA (D LNICKÁ)

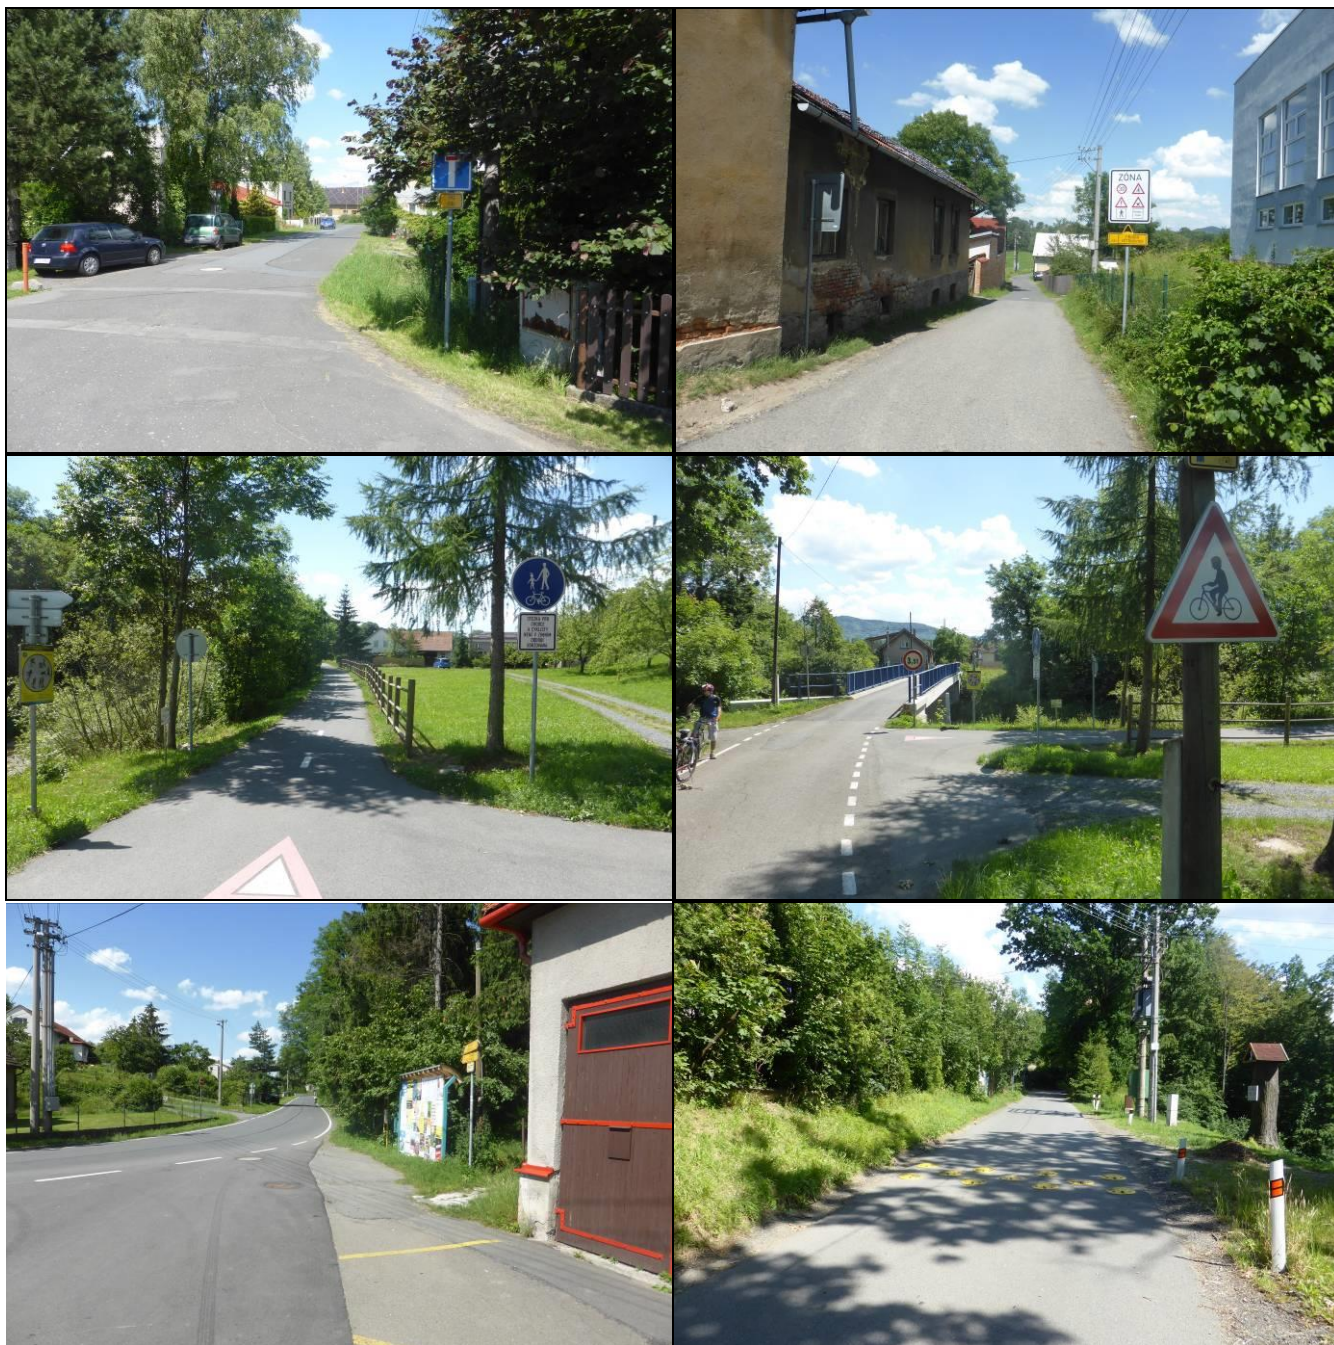
<p>FOTOGRAFIE . 19 6 DOPORU ENÉ DOPLN ĚNÍ DODATKOVÉ TABULKY E 13</p>	<p>FOTOGRAFIE . 20 6 VEDENÍ CYKLOTRASY ZÓNOU 30 V LUBIN</p>
<p>FOTOGRAFIE . 21 6 CYKLOSTEZKA Z LUBINY DO P ĚBORA</p>	<p>FOTOGRAFIE . 22 6 UPOZORN ĚNÍ NA VJEZD CYKLIST Ě ZE STEZKY</p>
<p>FOTOGRAFIE . 23 6 RADHO™ SKÁ STEZKA PROCHÁZÍ LUBINOU U ZBROJNICE</p>	<p>FOTOGRAFIE . 24 6 VHODNÝ TYP RETARDĚRU NA CYKLOTRASE 6001</p>

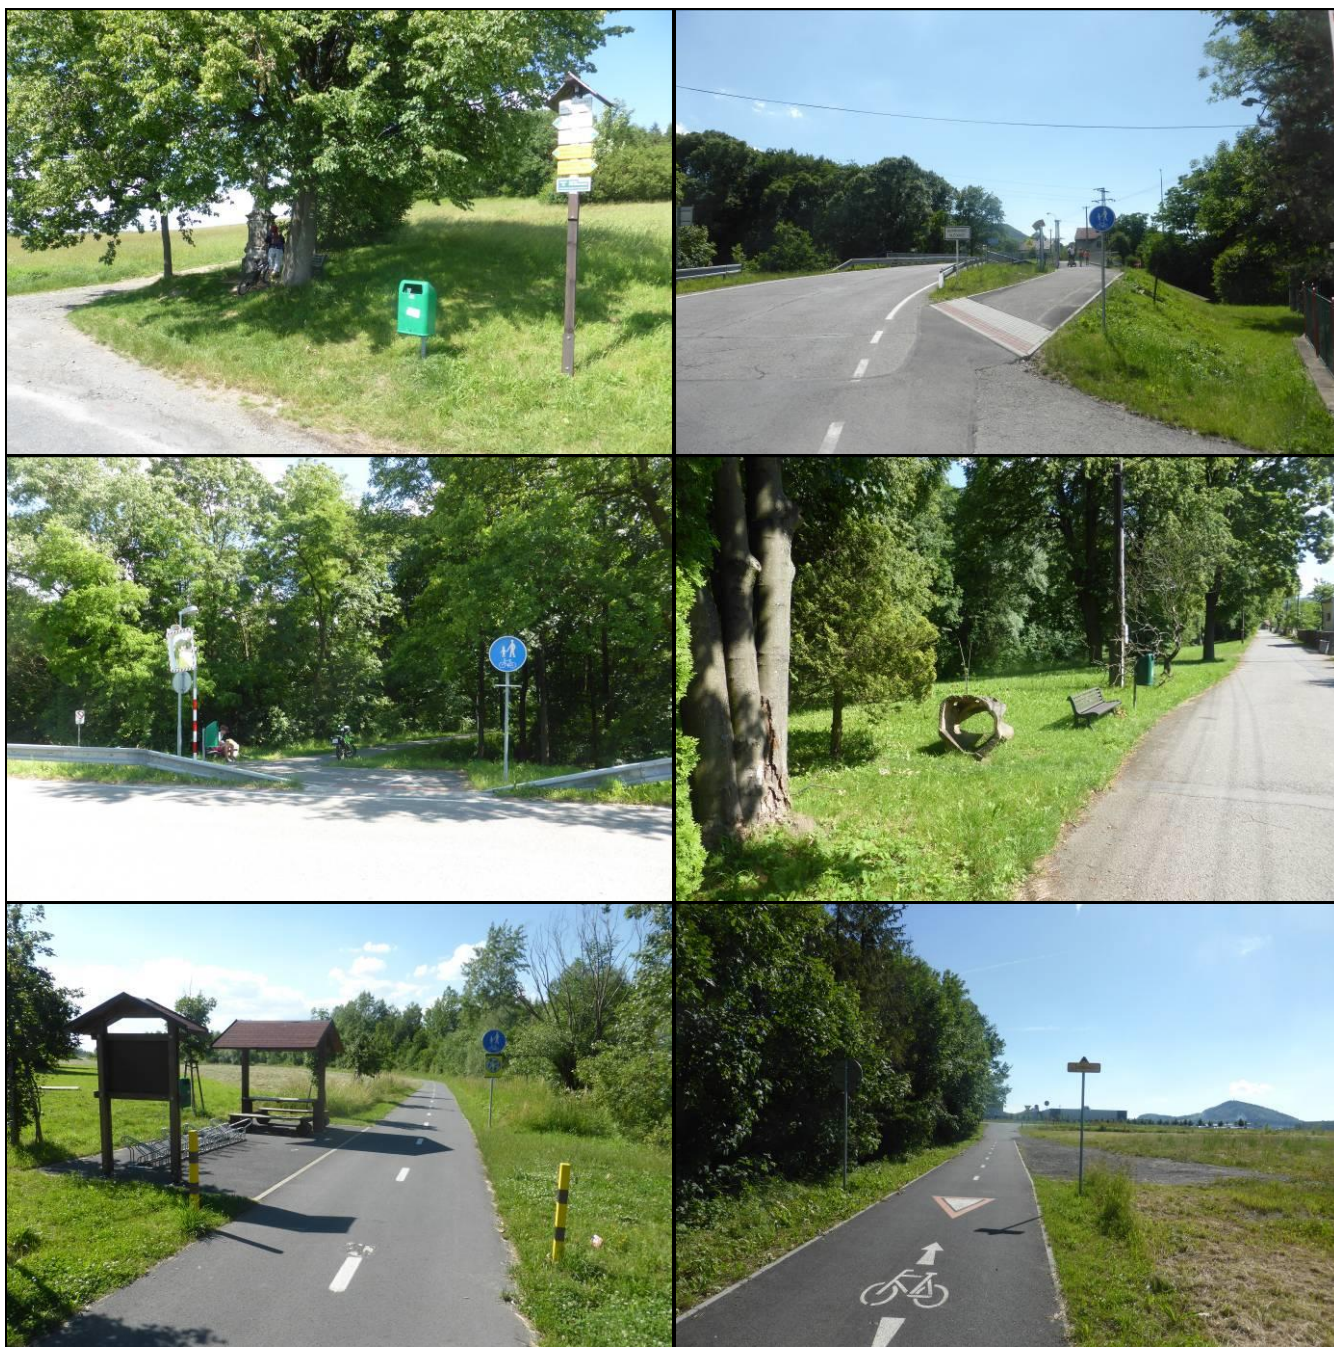
FOTOGRAFIE . 25 ó ROZCESTÍ CYKLOTRASY NAD MNI ^T YM	FOTOGRAFIE . 26 ó STEZKA U MOSTU MEZI MNI ^T YM A VL OVICEMI
FOTOGRAFIE . 27 ó CHYB JÍCÍ ZNA KA NA STEZCE VE VL OVICÍCH	FOTOGRAFIE . 28 ó MOBILIÁ PODÉL CYKLOTRASY VE VL OVICÍCH
FOTOGRAFIE . 29 ó ODPO ÍVKA NA STEZCE PODÉL LUBINY	FOTOGRAFIE . 30 ó UKON ENÍ STEZKY P ED K ÍŕENÍ SILNICE I/58

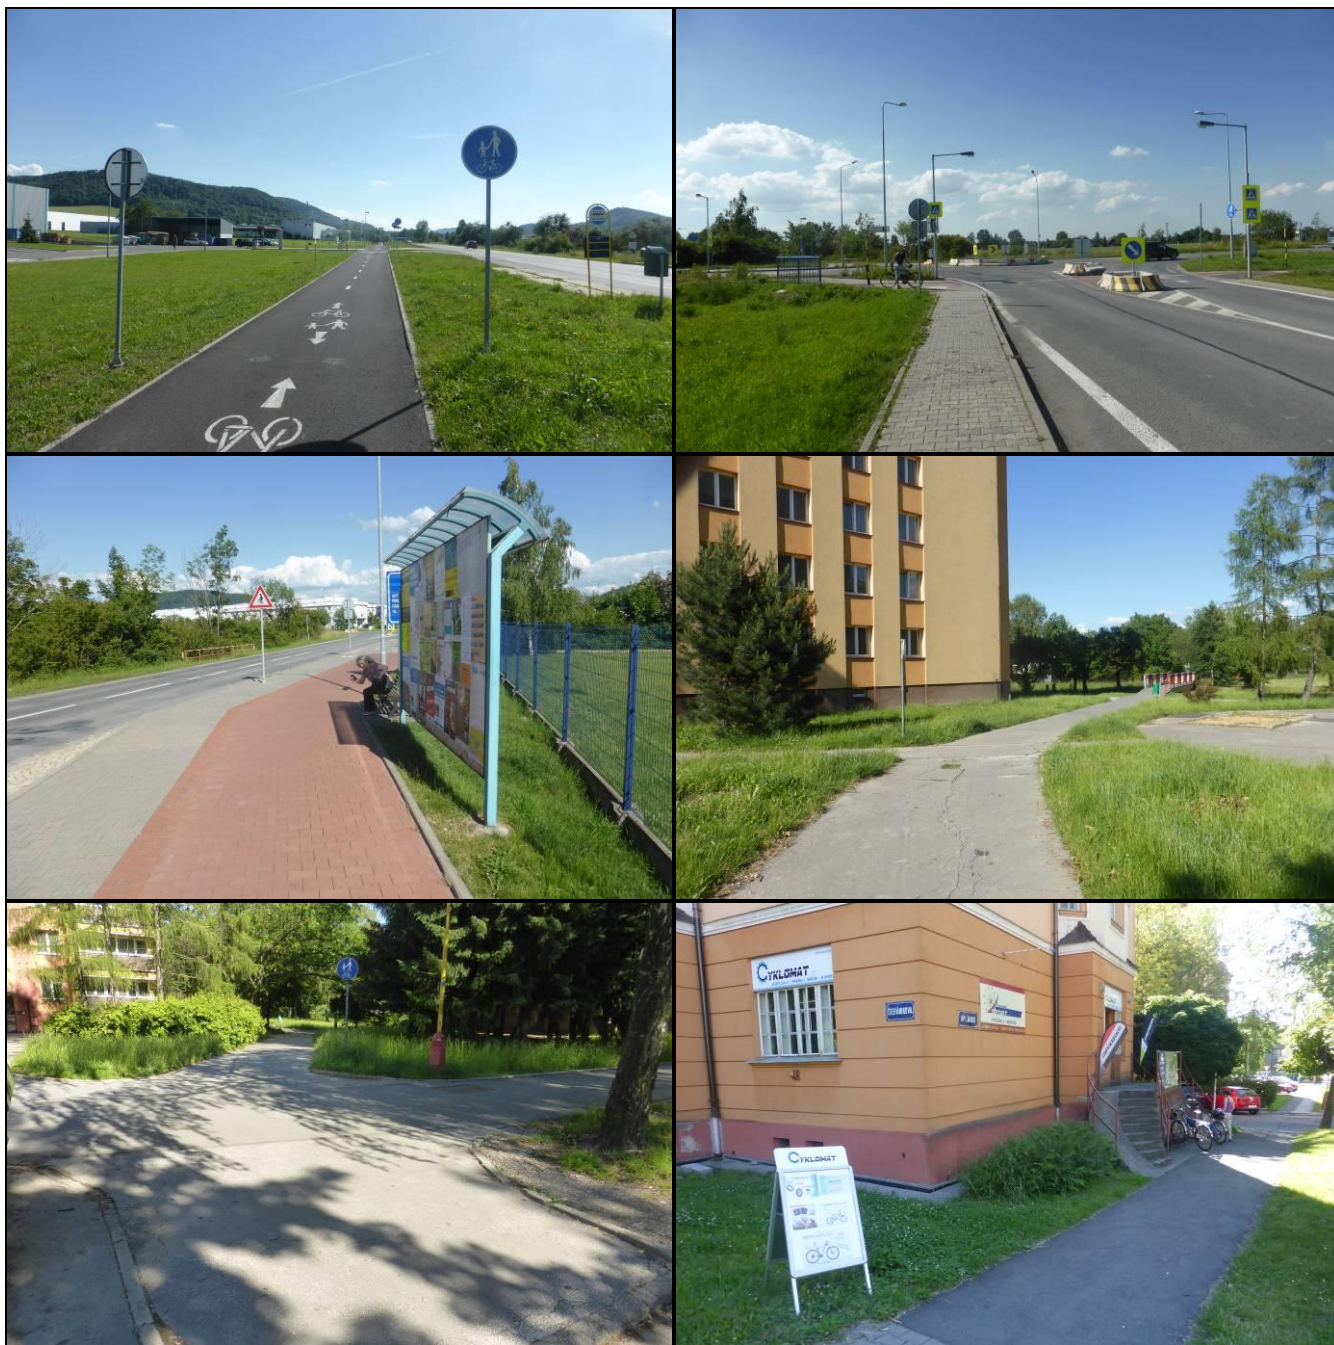
FOTOGRAFIE . 31 6 ZMĚNA SMĚRU NA STEZKY PRO CYKLISTY NA SMÍŠENOU STEZKU	FOTOGRAFIE . 32 6 KŘIVÉ UPRÁVĚNÍ STEZKY U RONDELU V PRŮMYŠLOVÉM PARKU
FOTOGRAFIE . 33 6 NEVHODNÉ UMÍSTĚNÍ LAVIČKY U STEZKY	FOTOGRAFIE . 34 6 NEROVNÝ POVRCH STEZKY U UL. FRANCOUZSKÉ
FOTOGRAFIE . 35 6 ZVÝŠENÝ OBRUBNÍK U VJEZDU NA STEZKU NA FRANCOUZSKÉ	FOTOGRAFIE . 36 6 OBECNÁ VYBAVENOST PRO CYKLISTY

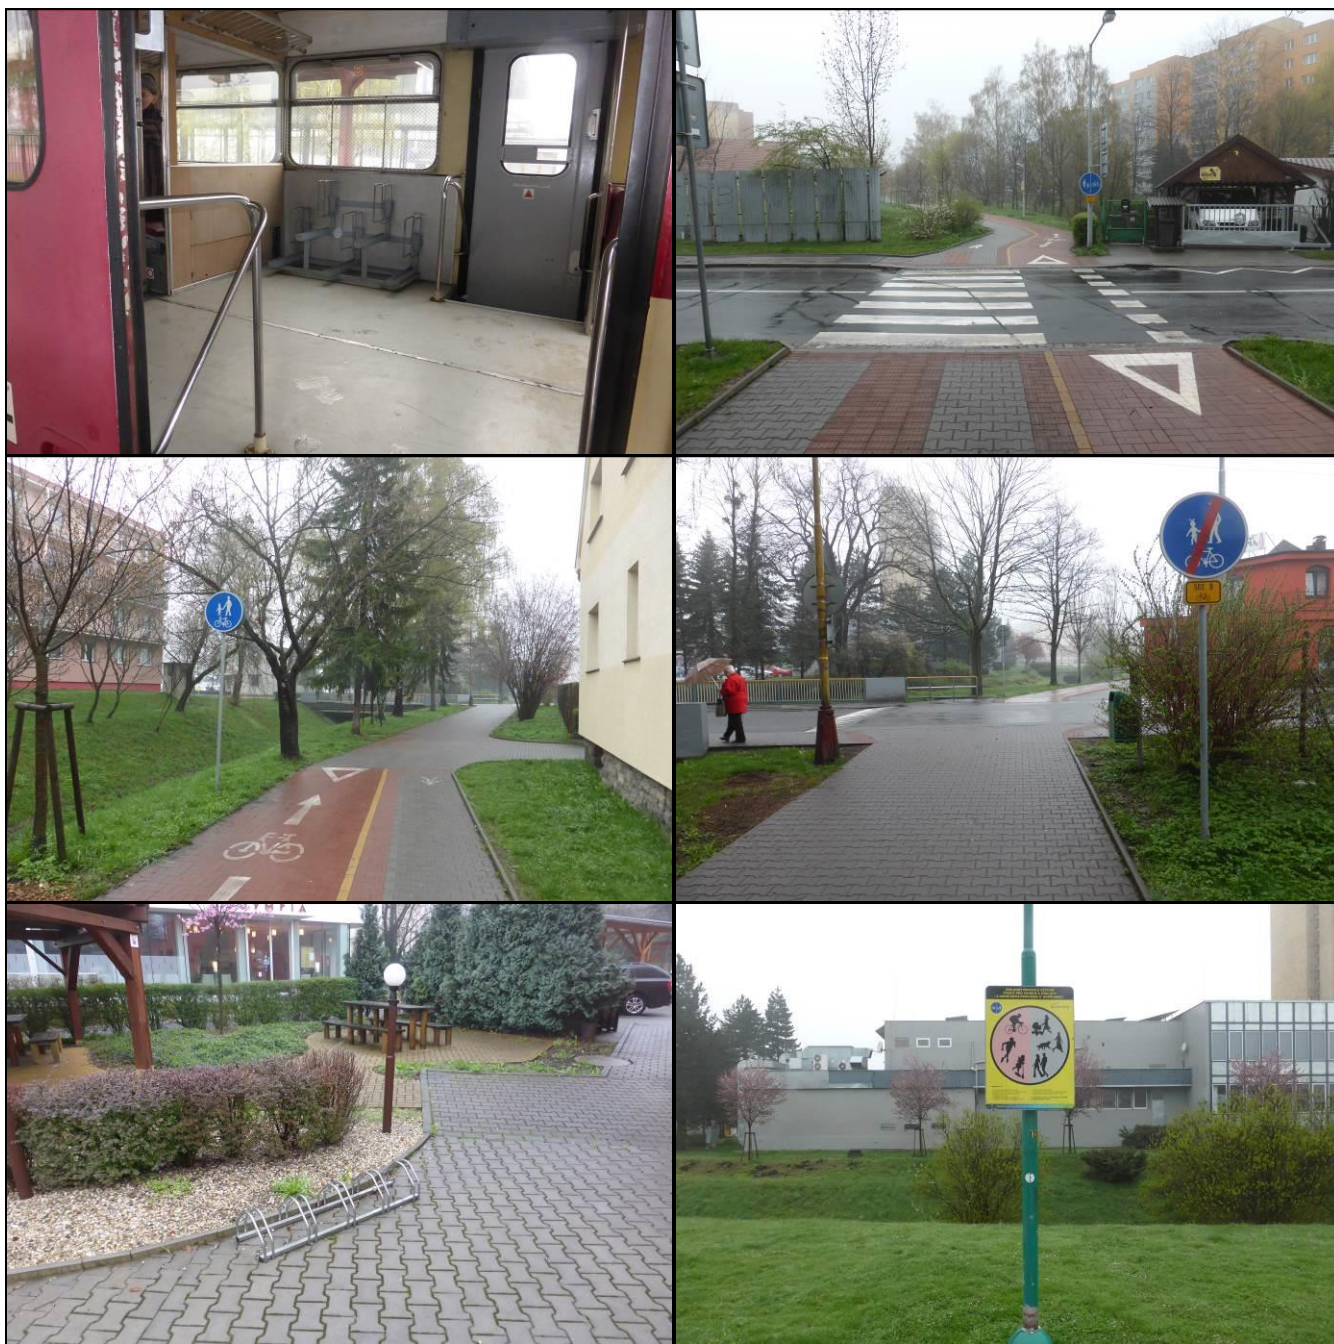
<p>FOTOGRAFIE . 37 6 INTERIÉR VLE NÉHO VOZU D PRO USKLADN NÍ KOL</p>	<p>FOTOGRAFIE . 38 6 CYKLOSTEZKA NA UL. HUSOV , NYNÍ NÁVRH NA ZM NU ETĚNÍ</p>
<p>FOTOGRAFIE . 39 6 ZM NA DRUHU CYKLOPROVOZU U UL. KPT. JARO TĚ</p>	<p>FOTOGRAFIE . 40 6 K ÍĚNÍ UL. KPT. JARO TĚ NA ZVÝTĚNÉM PRAHU</p>
<p>FOTOGRAFIE . 41 6 NEP ÍLITĚ DOBRÉ TYPY STOJAN U PIZZERIE U UL. KPT. JARO TĚ</p>	<p>FOTOGRAFIE . 42 6 TABULE VYSV TLUJÍCÍ CHOVÁNÍ NA STEZKÁCH</p>

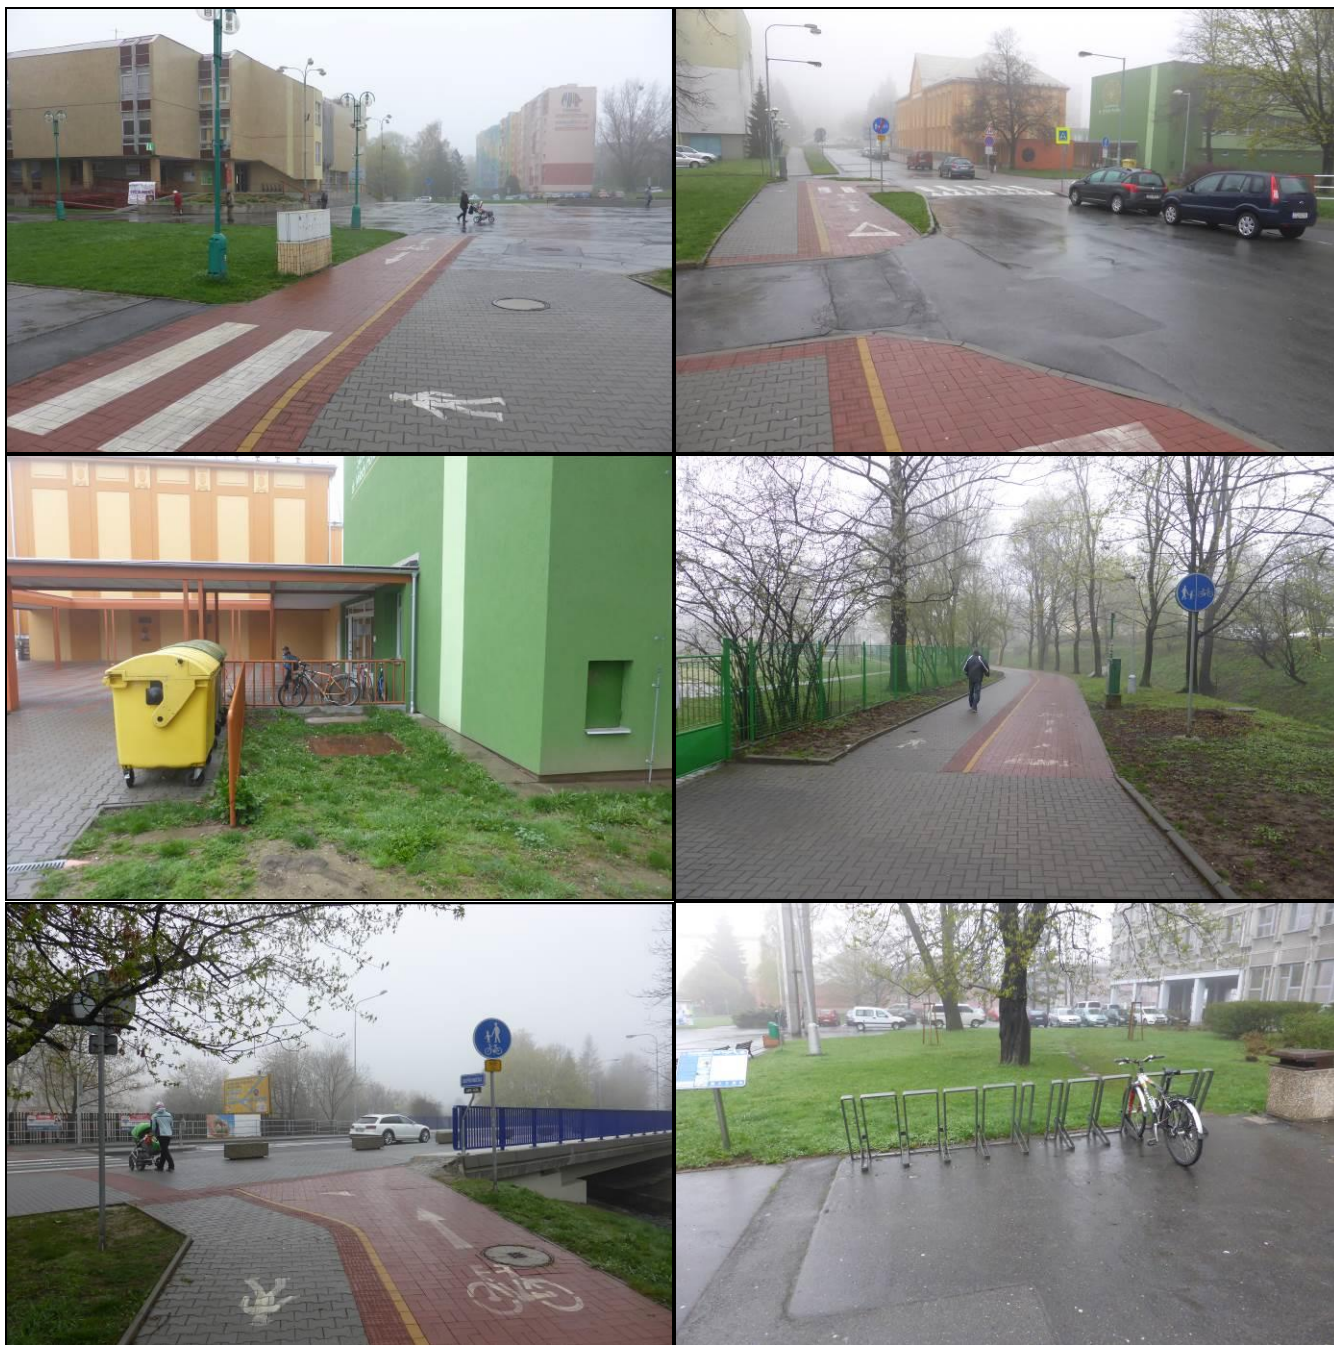
FOTOGRAFIE . 43 ó CHYB JÍCÍ PROPOJENÍ
P ES CENTRUM M STA

FOTOGRAFIE . 45 ó ODKLÁDÁNÍ KOL U
P ÍST ETĚKU U VCHODU DO TĚKOLY

FOTOGRAFIE . 47 ó K ÍĚENÍ UL. SA ó
VHODNÉ DOPLNIT P EJEZD PRO CYKLISTRY

FOTOGRAFIE . 44 ó K ÍĚENÍ VJEZDU U UL.
LIDICKÉ

FOTOGRAFIE . 46 ó H Ě VIDITELNÉ
VODOROVNÉ ZNA ENÍ

FOTOGRAFIE . 48 ó STOJAN NA KOLA
P ED Ú ADEM

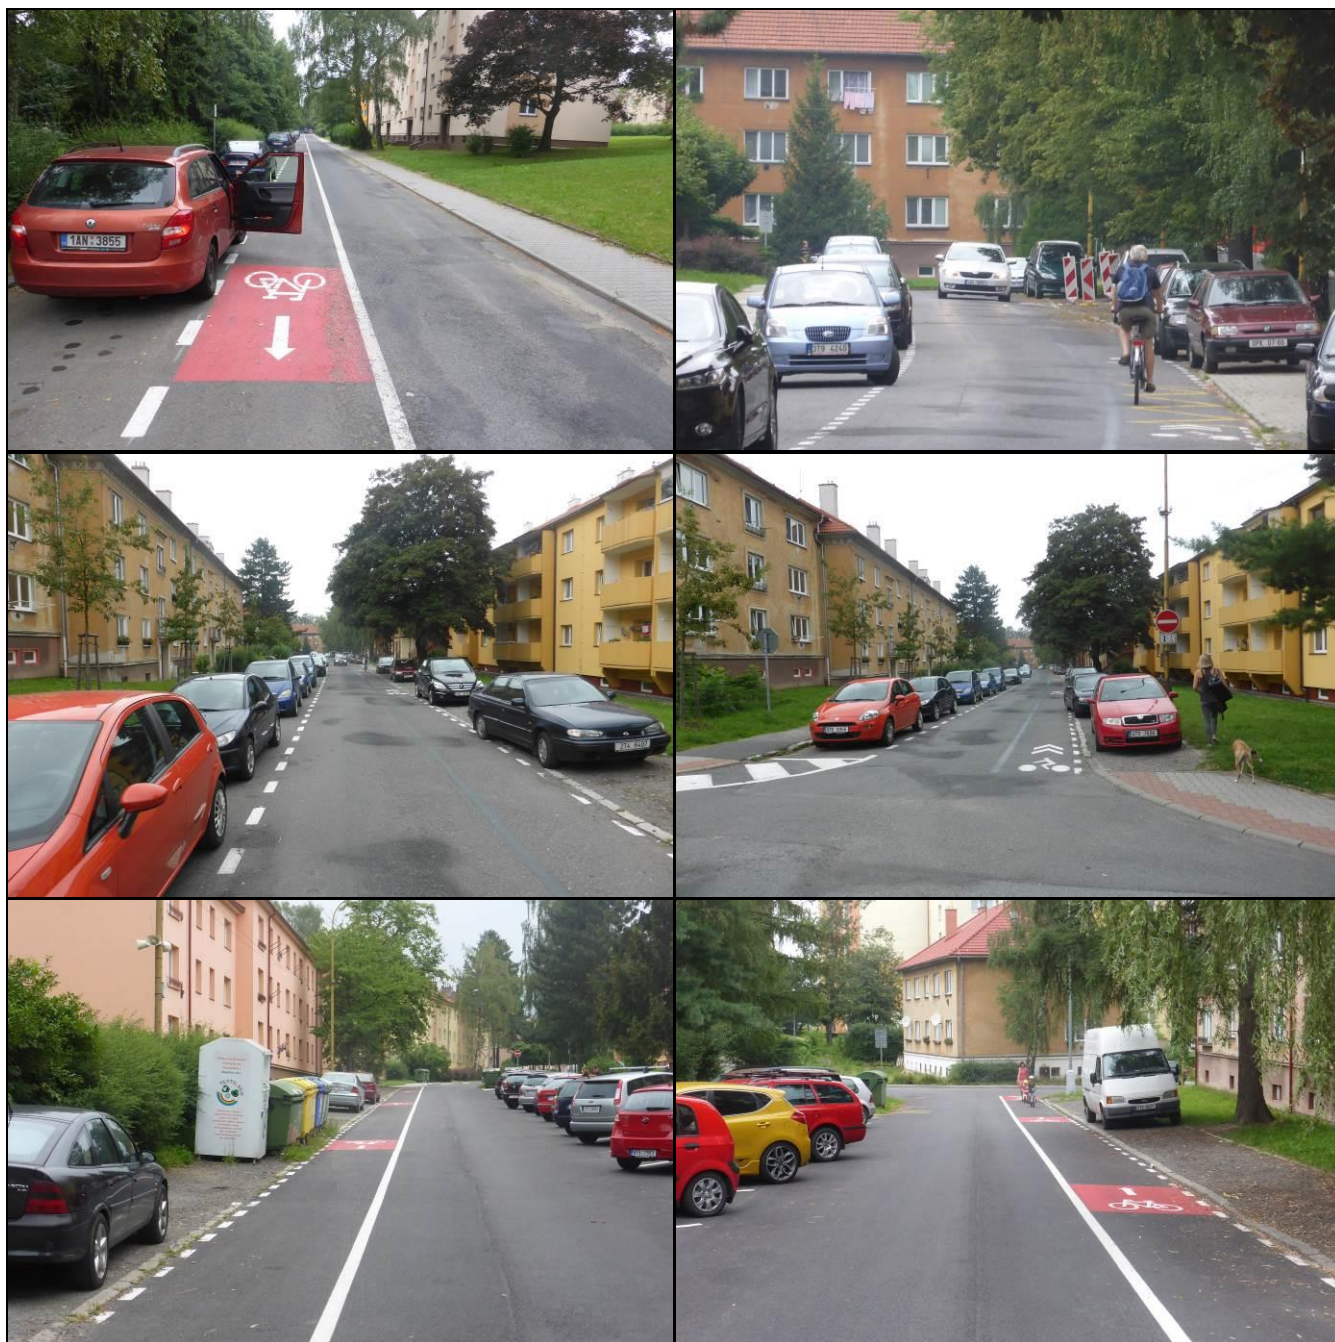
<p>FOTOGRAFIE . 49 ó NEBEZPE NÉ ETNÍ CYKLOPRUHU NA SÍDLITÍ KOREJ</p>	<p>FOTOGRAFIE . 50 ó CYKLISTA VYUÍVÁ PIKTOGRAMOVÝ KORIDOR V JEDNOSM RCE</p>
<p>FOTOGRAFIE . 51 ó VEDENÍ CYKLIST V PROTISM RU JEDNOSM RKY PIKTOGRAMOVÝM KORIDOREM</p>	<p>FOTOGRAFIE . 52 ó ZA ÁTEK PIKTOGRAMOVÉHO KORIDORU BY BYLO VHODNÉ DOVÍST DO K ÍHOVATKY</p>
<p>FOTOGRAFIE . 53 ó NEVHODN ETNÁ KONTEJNEROVÁ STÁNÍ U CYKLOPRUHU</p>	<p>FOTOGRAFIE . 54 ó CYKLISTÉ V PROTISM RU CYKLISTICKÉHO PRUHU</p>
